## مطالعه موردی و ارزیابی دو سازه مهاربندی فولادی در زلزله بم و روش‌های مقاوم‌سازی

## Case study and Evaluation of two steel bracing systems in the Bam earthquake and methods of retrofitting

در این مقاله دو ساختمان قاب فولادی آسیب‌دیده در زلزله بم با سیستم مهاربند ضربدری که ساختمان اول در هر دو جهت مهاربندی شده و ساختمان دوم نیز در یک جهت مهاربندی و جهت دیگر پانل پرکننده با اتصال خورجینی است؛ مورد بررسی قرار گرفت.

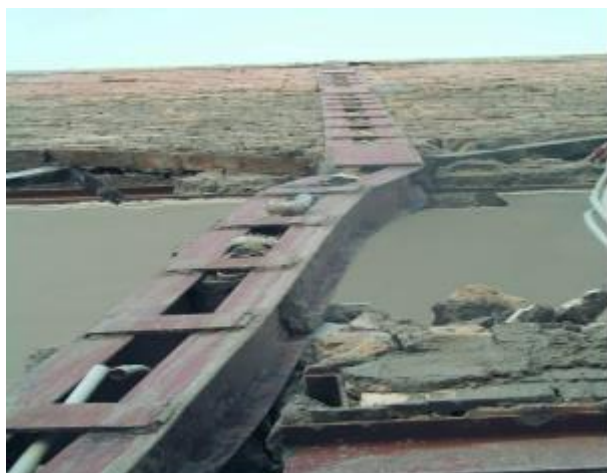
ستون‌های واقع در این طبقه وارد شود. مهاربندهای طبقه همکف در نمای شمالی از محل خود جدا شده‌اند و تشکیل مفاصل خمیری در ستون‌ها مشهود است. شکل ۵، برخی آسیب‌های وارد شده به ساختمانهای مذکور در زلزله بم را نشان می‌دهد.

ب) گمانش ستون ساختمان یک‌جهت مهاربندی در زلزله بم

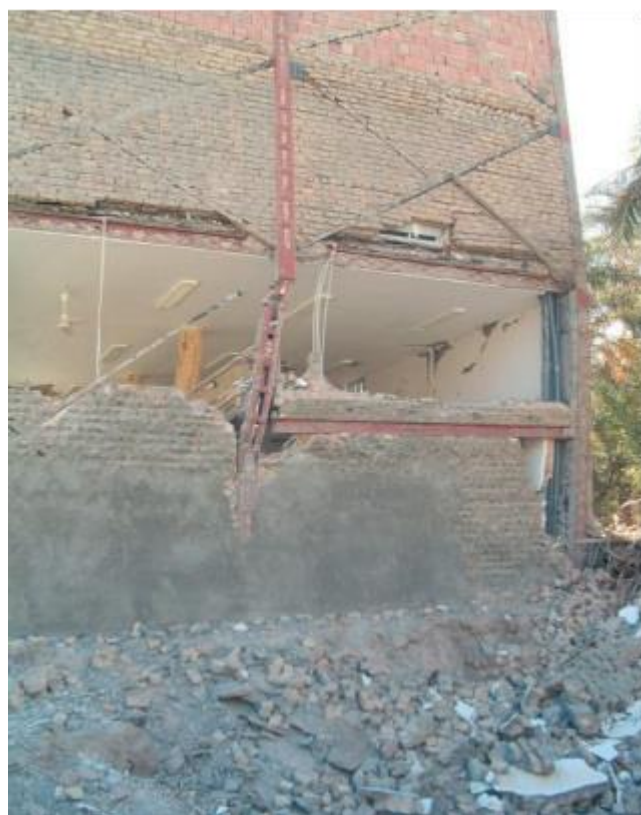
بیشتر آسیب‌های این ساختمان در برابر زلزله در طبقه همکف روی داده و پدیده طبقه نرم در این طبقه مشاهده شده است. در جهت طولی ساختمان (شمالی - جنوبی) سیستم مناسب برای مقابله با نیروهای لرزه‌ای وجود ندارد و تنها وجود میانقاب می‌باشد. در سمت دیگر ساختمان که میانقاب‌ها قرار ندارند ایجاد مفصل خمیری ستون‌ها و تغییر مکان نسبی زیاد در طبقه همکف که سختی کمتری نسبت به سایر طبقات دارد مشاهده شده است. در برخی از طبقات نیز مهاربندها اجرا نشده است و در برخی از دهانه‌ها نیز پیوستگی آن‌ها در ارتفاعات رعایت نگردیده و مسیر بار کامل نمی‌باشد. همچنین وجود میانقاب‌ها در طبقه همکف سبب گردیده که نیروی برشی زیادی به وسط

الف) آسیب ایجاد شده در ستون ناشی از میان طبقه ساختمان یک‌جهت مهاربندی در زلزله بم

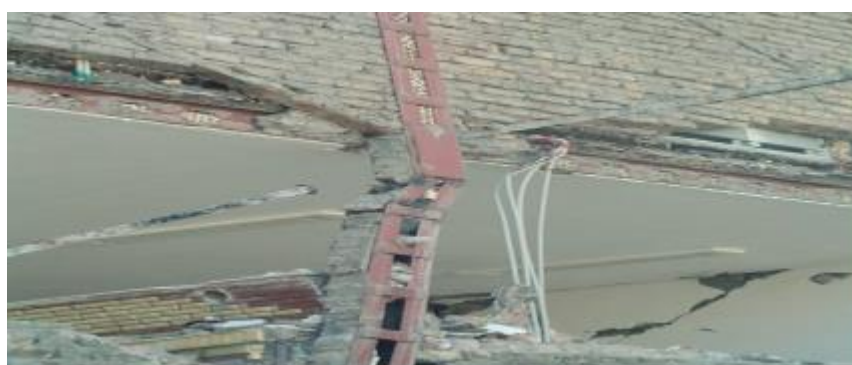
ج) جدا شدن مهاربند از محل اتصال ساختمان یک‌جهت مهاربندی در زلزله بم

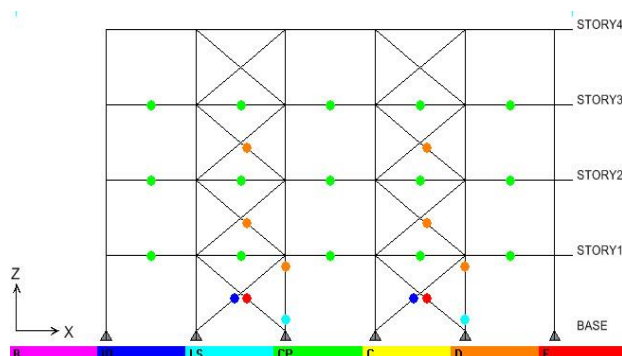
با توجه به بررسی در قاب ۱ و قاب ۴ از ساختمان دو جهت مهاربندی (شکل ۸ و ۹) ساختمان موجود در زلزله بم، کاملاً مشخص است که در گام ۱۰ (کمترین زمان بارگذاری) رفتار غیر شکل پذیری از خود نشان داده و علت آن مکانیزم زود هنگام سازه و روند نامناسب تشکیل مفاصل پلاستیک در مهاربندها و ستون ها مجاور آن می باشد. با بررسی و مقایسه روند تشکیل مفاصل پلاستیک در مهاربندها مشاهده می گردد که همانند سازه واقعی نشان داده شده در شکل ۵، تسلیم اعضا با یک روال منطقی صورت نگرفته است و سازه قبل از اینکه تغییر شکل قابل ملاحظه ای داشته باشد مکانیزم می گردد. در سازه یک جهت مهاربندی شده نیز در جهت Y در گام ۲۰ بارگذاری، مفاصل پلاستیک تشکیل شده در قاب A در شکل ۱۰ نمایش داده شده است. در شکل ۱۱ نیز مفاصل پلاستیک تشکیل شده در قاب ۱ در جهت X از سازه یک جهت مهاربندی شده نمایش داده شده است.

شکل ۹: آنالیز پوش آور محور ۴ ساختمان دو جهت مهاربندی شده

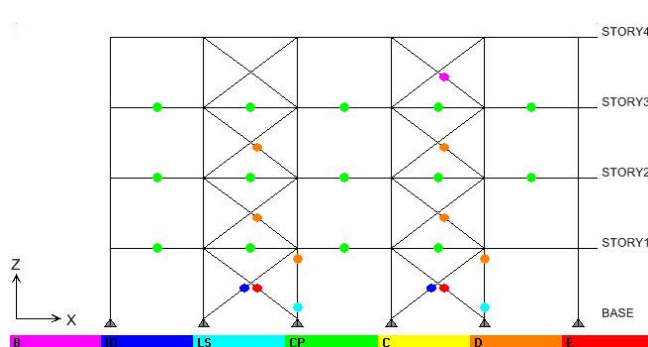
شکل ۸: آنالیز پوش آور محور ۱ ساختمان دو جهت مهاربندی

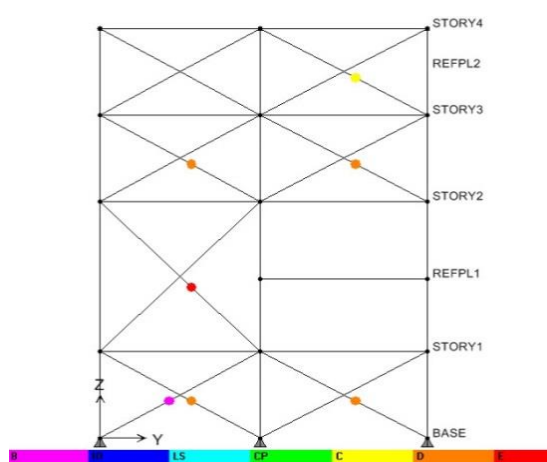
ابتدا مهاربندهای پایینی سپس مهاربندهای بالایی تسلیم شده و قبل اینکه سازه تغییر شکل ملاحظه‌ای داشته باشد مکانیزم می‌گردد؛ در نهایت ستون‌های طبقه همکف منتهی به مهاربند نیز تسلیم می‌شود و این موضوع موجب ناپایداری کلی می‌گردد.

شکل ۱۶: تقویت ستون و مکانیزم شدن مهاربندها قبل از ستون (یک جهت مهاربندی)

از بررسی‌های موجود می‌توان نتیجه گرفت برای تقویت سازه‌ها ابتدا ستون‌های کنار مهاربند در طبقه همکف می‌بایست تقویت گردد، سازه‌های فولادی با مهاربند هم‌محور به دلیل سختی زیاد سیستم در پای ستون دچار ضعف می‌باشند.

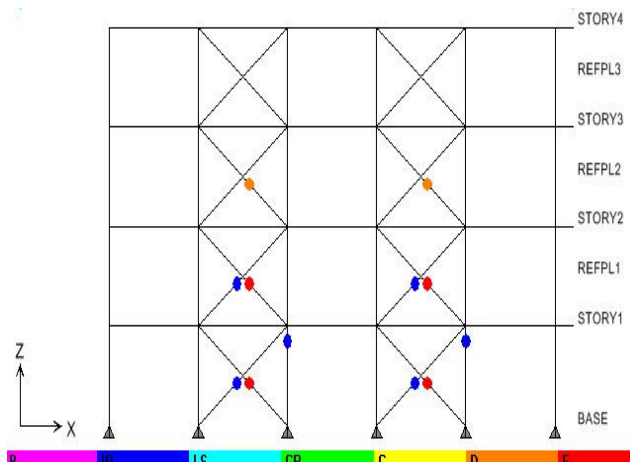
شکل ۱۵: تقویت ستون و مکانیزم شدن مهاربندها قبل از ستون (دو جهت مهاربندی)
