Utilization of Concrete Microstructural Investigation Techniques to Assess the Durability of Power Transmission Line Foundations in Golestan Province, Iran

Sina Asadollahi¹, Mehdi Dehestani^{2*}

استفاده از روش های مطالعه ریزساختار بتن جهت ارزیابی دوام فونداسیون خطوط انتقال نیرو در استان گلستان

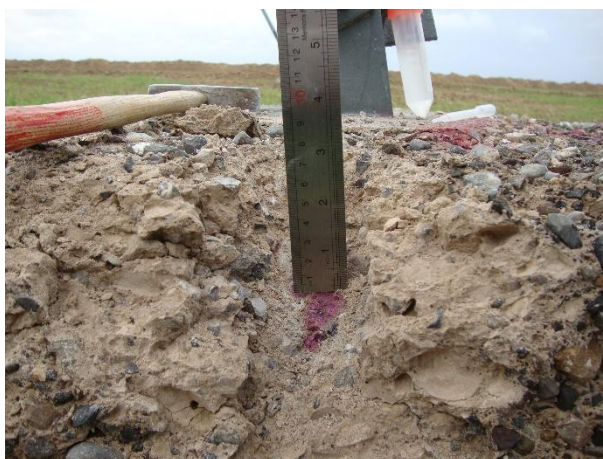
شکل (۴): فرآیند آزمون تعیین عمق کربناته شدن بتن.

آزمون تعیین عمق کربناته شدن به صورت صحرائی برای فونداسیون‌های مختلف انجام شد که نتایج آن در جدول (۵) ارائه شده است. عمق کربناته شدن بین ۲۰ mm تا ۷۰ mm اندازه‌گیری شده است که مقادیر آن با توجه به گذشت زمان بین ۱۰ تا ۲۰ سال بسیار زیاد می‌باشد. نتایج این آزمایش می‌تواند به صورت تقریبی عمق خرابی بتن را نشان دهد. لازم به ذکر است که فونداسیون شماره ۵۵ از خط انتقال فجر گنبد- ترکمنستان و شماره ۲۷ از فجر گنبد- داشلی‌برون دارای پوشش قیری فرسوده بودند. علاوه بر این، عمق کربناته شدن برای دوره بهره‌برداری ۵۰ ساله بین ۳۳ mm تا بیش از ۱۴۱ mm تخمین زده شد.

و اکریلیک جهت ماندگاری بیشتر توصیه می‌گردد [۳۶]. با فرض عمر بهره‌برداری ۵۰ ساله برای این سازه بر اساس آیین‌نامه EN 1992-1-1 [۳۷]، مسئله جالب توجه عمق کربناته شدن بیش از ۷۰ cm در طول عمر فونداسیون شماره ۲۳ خطوط فجر گنبد- ترکمنستان و فجر گنبد- مینودشت می‌باشد. این در حالی است که پوشش در نظر گرفته شده برای میلگردها ۷/۵ cm بوده است. بنابراین می‌توان نتیجه گرفت که فونداسیون‌های مورد بررسی در زمان کمتر از عمر بهره‌برداری خود دچار ضعف می‌گردند. پدیده کربناته شدن با کاهش ماهیت قلیایی خمیر سیمان در حضور رطوبت و اکسیژن کافی می‌تواند سبب تسریع خوردگی میلگردهای فونداسیون گردد. مطابق با آیین‌نامه EN 206-1 [۳۸]، از نظر شرایط وقوع کربناته شدن سازه مورد بررسی در گروه (XC4) طبقه‌بندی می‌گردد. همچنین این آیین‌نامه بیان می‌دارد، بتن مورد استفاده در این گروه باید دارای حداکثر نسبت آب به سیمان ۰/۵، حداقل عیار سیمان 300 kg/m^3 و حداقل مقاومت فشاری ۲۵ MPa باشد. با توجه به سختی در دسترسی و انتقال مصالح به محل اجرای فونداسیون‌ها، این احتمال وجود دارد که بتن در جای مورد استفاده مشخصات بیان شده جهت جلوگیری از وقوع شدید کربناته شدن را نداشته است.

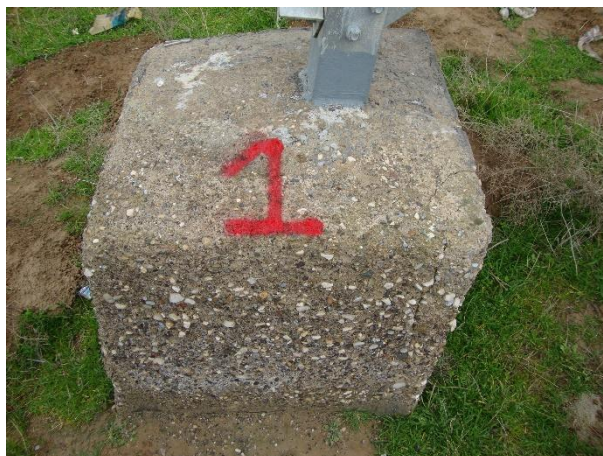
(الف) ترک خوردگی: مطابق با شکل (۵-الف)، ترک‌های منقطع و پراکنده با عرض حداکثر $1/5\text{ mm}$ به‌خصوص در گوشه‌های فونداسیون قابل مشاهده می‌باشد. در این حالت شدت ترک خوردگی را می‌توان متوسط ارزیابی کرد.

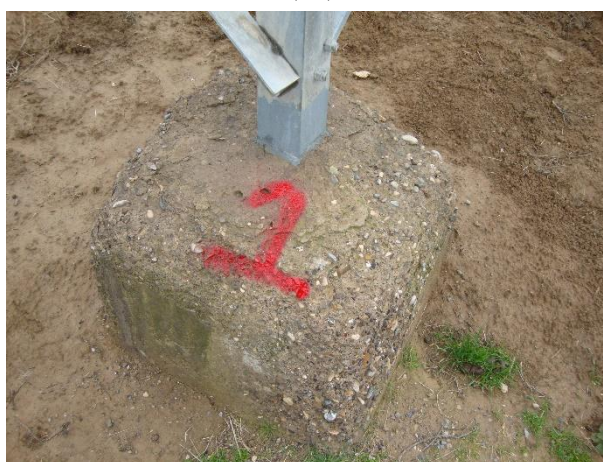
(ب) پوسته‌شدگی: مطابق با شکل (۵-ب)، پوسته‌شدگی گسترده در تمام سطوح فونداسیون قابل مشاهده می‌باشد، به طوری که ملات سطحی تا عمق حداکثر 25 mm از میان رفته است و درشت‌دانه‌های متصل به آن نمایان شده‌اند. در این حالت شدت پوسته‌شدگی را می‌توان زیاد ارزیابی کرد.

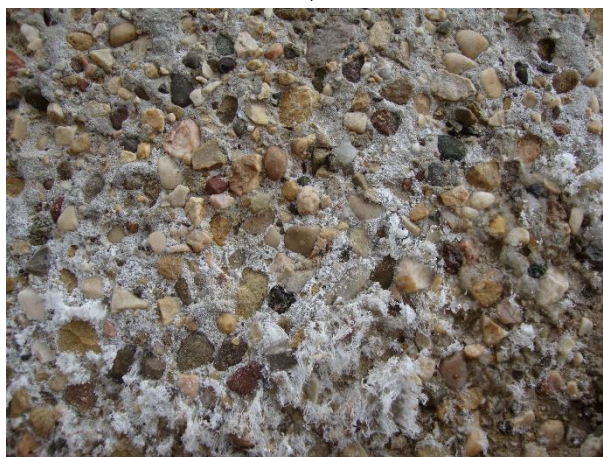
(ج) شوره‌زدگی: مطابق با شکل (۵-ج)، رسوب سفید رنگ روی سطح بتن در اثر ته‌نشینی نمک نامحلول و در مجاورت ذرات درشت‌دانه نمایان می‌باشد. همچنین، شکل هندسی این ذرات نشان می‌دهد که از مصالح رودخانه‌ای برای احداث فونداسیون‌ها استفاده شده است.

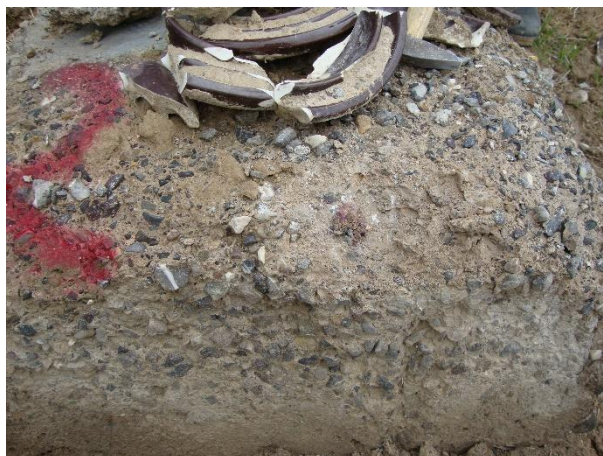
(د) رنگ‌پریدگی: مطابق با شکل (۵-د)، تغییر رنگ ظاهری بتن از خاکستری به قهوه‌ای روشن واضح می‌باشد. تغییر رنگ اولیه بتن می‌تواند منشاء فیزیکی یا شیمیایی داشته باشد.

مطابق با روند معمول در بررسی سلامت سازه‌های بتنی، در این پژوهش فونداسیون‌های خطوط انتقال نیرو بر اساس گزارش انجمن بتن آمریکا [۶] ACI 201.1R مورد بازرسی بصری و ارزیابی کیفی قرار گرفت. مطابق با این آیین‌نامه، خرابی‌های مشاهده شده به چهار دسته شامل: ترک خوردگی، پوسته‌شدگی، شوره‌زدگی و رنگ‌پریدگی تقسیم‌بندی می‌شود. یکی از ویژگی‌های معمول در بتن آسیب دیده تحت نفوذ یون‌های سولفات، آغاز خرابی از لبه‌ها و گوشه‌ها می‌باشد. همچنین، خرابی تحت دو عامل انبساط و ترک‌های سراسری یا کاهش شدید چسبندگی خمیر سیمان رخ می‌دهد [۳۲]. بر اساس مشاهده ترک در گوشه فونداسیون در شکل (۵-الف) می‌توان انتظار نفوذ یون سولفات به عنوان یک عامل مخرب را داشت. پوسته‌شدگی همراه با شوره‌زدگی وقوع خرابی فیزیکی توسط حمله نمک‌ها و یا خرابی شیمیایی ناشی از تراوش و آبستنگی را نشان می‌دهد. نفوذ نمک به درون خمیر سیمان توسط لوله‌های مویینه و تبلور آن، می‌تواند فشاری برابر با ۱۰ MPa تا ۲۰ MPa را ایجاد کند که بسیار بیش‌تر از مقاومت کششی خمیر سیمان است و می‌تواند منجر به تخریب آن گردد [۳۳]. با توجه به سلامت سنگدانه‌ها و عمق کم خرابی در خمیر سیمان در شکل (۵-ب) و وجود شوره‌زدگی بر سطح آن در شکل (۵-ج) امکان وقوع حمله فیزیکی نمک‌ها وجود دارد. همچنین، با آنالیز شیمیایی شوره‌زدگی در مراحل بعدی می‌توان احتمال وقوع تراوش و آبستنگی در بتن را ارزیابی کرد. رنگ‌پریدگی بتن می‌تواند به دلیل تغییر pH و یا ریز ساختار خمیر سیمان باشد. به طوری که رنگ قهوه‌ای روشن بتن در شکل (۵-د) بیان‌گر کاهش pH به نزدیک ۷ می‌باشد [۳۴ و ۳۵].

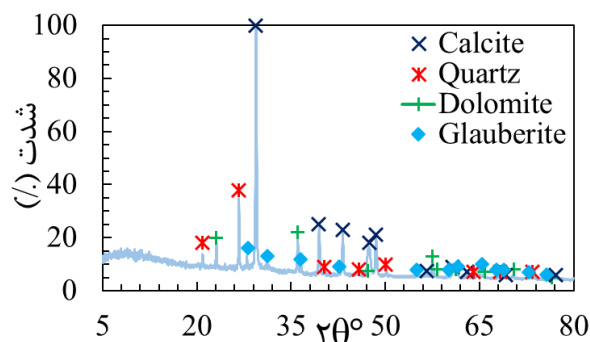
شکل (۶): نتایج آنالیز نتایج آنالیز طیف‌نگاری پراش پرتوی ایکس (XRD).

با توجه به این که فونداسیون در معرض شرایط جوی به صورت دائمی قرار داشت، در اثر واکنش‌های شیمیایی مخرب بسیاری از فازهای کریستالی به حالت آمورف تغییر فاز می‌دهند. به طوری که فازهای کریستالی مشاهده شده در نتایج آنالیز (XRD) در بخش‌های مختلف از بتن آسیب‌دیده تقریباً مشابه بوده است. بنابراین در اینجا برای جلوگیری از تکرار مطابق با شکل (۶) یکی از نتایج آنالیزهای (XRD) ارائه می‌گردد. قله‌های اصلی محصولات حاصل از واکنش‌های شیمیایی مخرب را می‌توان در بازه ۲۰° تا ۳۰° مشاهده کرد. محصولات واکنش شامل: کوارتز (۲۰/۸° و ۲۶/۶°)، دولومیت (۳۶/۰° و ۲۳/۱°)، گلابریت (۳۱/۳° و ۲۸/۱°) و کلسیت (۴/۳۹° و ۲۹/۴°) می‌باشد. با وجود فروپاشی خمیر سیمان در نمونه‌های برداشته شده، مسئله جالب توجه عدم وجود یا وجود مقدار بسیار ناچیز از اترینگایت و گچ می‌باشد. به طوری که شناسایی آن‌ها حتی در قله‌های اصلی‌شان یعنی ۹/۱° و ۲۰/۷° به ترتیب برای اترینگایت و گچ میسر نیست. همچنین، قله‌های مربوط به محصولات اصلی واکنش هیدراسیون یعنی کریستال‌های پرتلندایت و هیلبراندایت (C-S-H) نیز قابل مشاهده نمی‌باشد.

در این پژوهش از آنالیز طیف‌نگاری پراش پرتوی ایکس (XRD) جهت تعیین فازهای کریستالی موجود در بتن آسیب‌دیده استفاده شد که نتایج آن در شکل (۶) ارائه شده است. به‌طور مجدد تأکید می‌گردد که به علت حساسیت خطوط انتقال نیرو، تنها امکان برداشت بتن آسیب‌دیده و تا حد زیادی فروپاشیده ممکن بود. با توجه به عدم کسب اجازه لازم جهت تهیه مغزه بتنی، تفکیک دقیق ناحیه‌های ۱، ۲ و ۳ وجود نداشت. همچنین، به دلیل قرارگیری فونداسیون در معرض شرایط جوی به‌صورت دائمی و وقوع پدیده آبشستگی و تراوش، تأیید وجود احتمالی بسیاری از فازهای کریستالی تنها توسط آنالیز (XRD)، به‌سختی امکان‌پذیر می‌باشد. فازهای اصلی کریستالی تشکیل دهنده خمیر سیمان در ناحیه میانی بتن آسیب‌دیده شامل: کلسیت، کوارتز، دولومیت و گلاوبریت می‌باشد. کریستال‌های کوارتز و دولومیت به‌ترتیب ناشی از ریزدانه‌های سیلیسی و آهنی موجود در خمیر سیمان می‌باشد [۴۱]. گرچه برای حذف ذرات ریزدانه در پودر خمیر سیمان از الک ۴۰۰ استفاده شد، اما وجود مقدار کمی از آن‌ها توسط آنالیز (XRD) قابل تأیید می‌باشد. وجود مقدار زیادی از کریستال‌های کلسیت نشان دهنده وقوع گسترده کربناته شدن و آبشستگی و تراوش کلسیم می‌باشد. مکانیزم وقوع این پدیده در بتن فونداسیون خطوط انتقال مورد بررسی به این صورت است که ابتدا دی‌اکسید کربن موجود در هوا در مجاورت رطوبت و بارندگی به اسید کربنیک تبدیل و درون حفره‌های بتن نفوذ می‌کند. سپس، یون‌های (CO_3^{2-}) با پرتلندایت موجود در خمیر سیمان واکنش می‌دهد و کلسیت تولید می‌گردد [۴۲]. با شدت یافتن کربناته شدن، پرتلندایت بیشتری مصرف می‌گردد. بنابراین می‌توان نتیجه گرفت که عدم وجود قله‌ی مربوط به پرتلندایت در شکل (۶)، گسترش شدید کربناته شدن را نشان می‌دهد. با تداوم مصرف پرتلندایت، pH محلول منفذی به کمتر از ۱۱/۵ کاهش می‌یابد. در این حالت کلسیم‌زدایی از (C-S-H) آغاز و ژل سیلیسی تولید می‌شود [۴۳ و ۴۴]. بنابراین می‌توان نتیجه گرفت که عدم حضور

کریستال‌های هیلبراندایت، به دلیل کلسیم زدایی از آن و تشکیل فازهای آمورف سیلیسی می‌باشد. مسئله جالب توجه وجود گلاوبریت در ترکیب خمیر سیمان می‌باشد. این موضوع نشان دهنده ورود یون‌های سولفات به حفره‌های بتن و واکنش با محصولات هیدراسیون می‌باشد. رسوب گلاوبریت پیش‌تر در نمونه‌های بتنی در معرض حمله یون‌های سولفات و سیکل تر و خشک شدن گزارش شده است [۴۵]. این موضوع وقوع پدیده مخرب تبلور نمک را که پیش‌تر در بازرسی بصری (شکل ۵-ج)) مشاهده شد را نیز نشان می‌دهد.

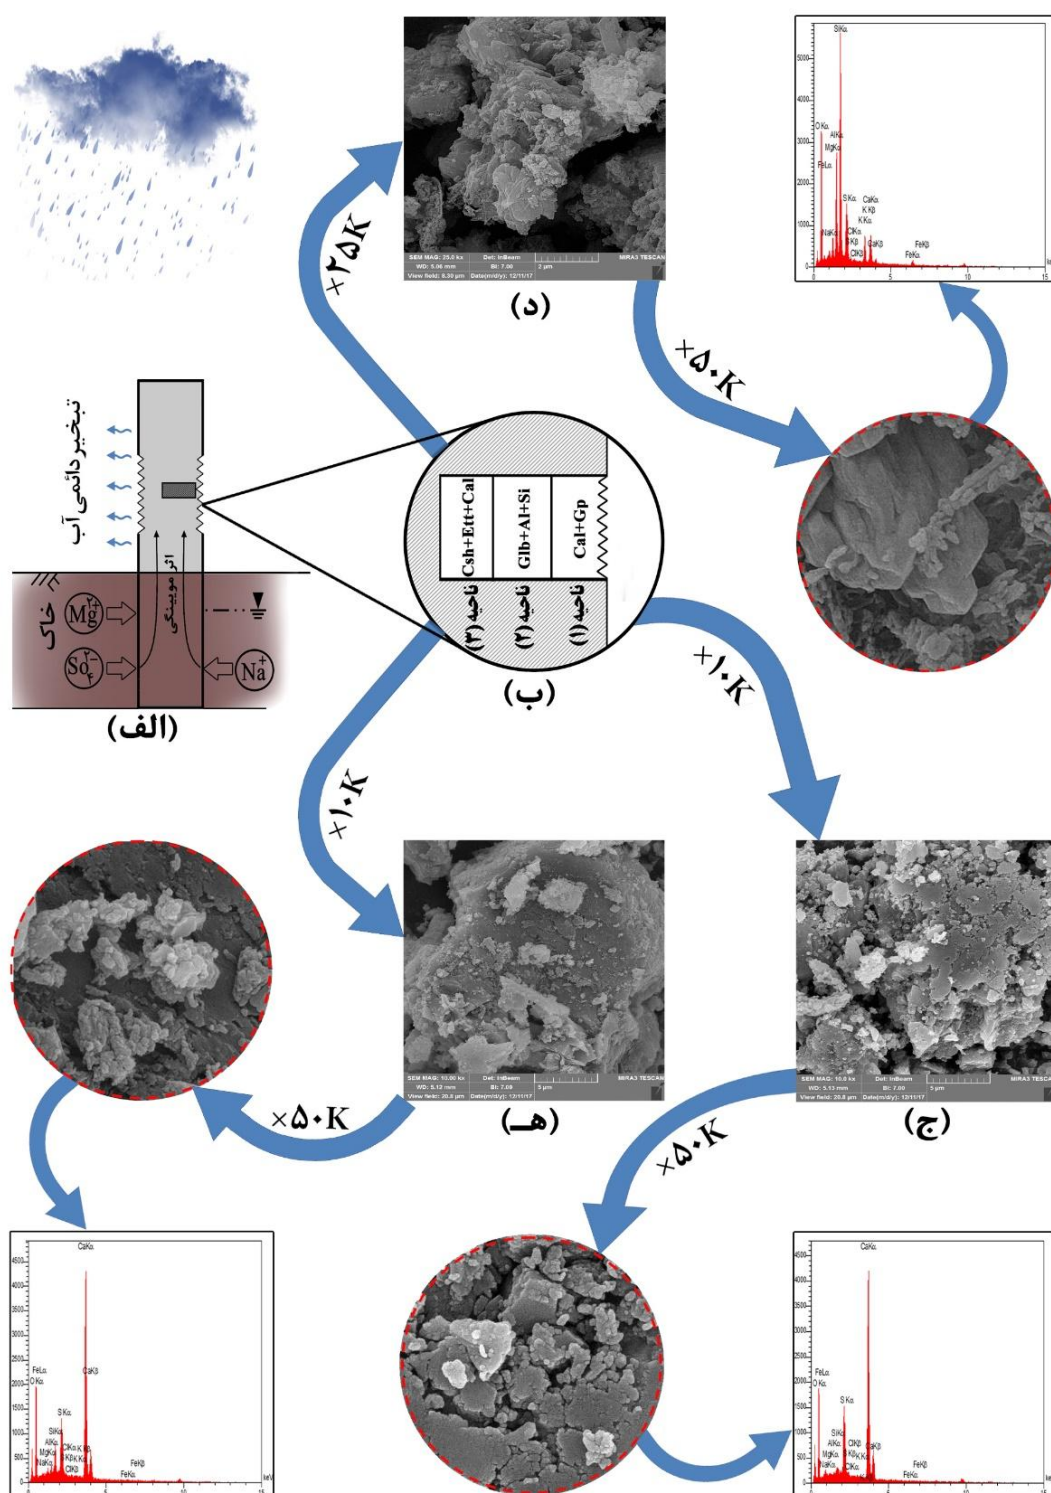
جهت مطالعه واکنش‌های مخرب صورت گرفته و بررسی محصولات هیدراسیون در نمونه‌ها، تصویربرداری (SEM) و آنالیز عنصری (EDX) مطابق با شکل (۷) انجام شد. لازم به ذکر است که مطابق با شکل (۷-الف) با توجه به حساسیت سازه، تنها نموداری از قسمت‌های تخریب شده و فروپاشیده انجام شد. بر این اساس مطابق با شکل (۷-ب)، نمونه آسیب‌دیده را می‌توان به سه ناحیه تقسیم کرد که در ادامه جزئیات آن شرح می‌گردد. با توجه به این که فونداسیون مورد بررسی به‌طور دائم در معرض شرایط جوی بوده است، یافتن فازهای به اندازه کافی بزرگ جهت انجام آنالیز (EDX) در حالت نقطه‌ای و بدون تأثیرپذیری از پرتوی ایکس حاصل از فازهای مجاور وجود نداشت. بنابراین، آنالیز عنصری در حالت صفحه‌ای در هر یک از تصاویر (SEM) با بزرگنمایی ۵۰۰۰۰ برابر انجام گرفت. نتیجه مطالعات (SEM/EDX) ناحیه (۱)، بیرونی‌ترین قسمت بتن آسیب‌دیده، حاوی خمیر سیمان بسیار سست و همراه با شوره‌زدگی در شکل (۷-ج) ارائه شده است. در این ناحیه، قله‌های با شدت زیاد ناشی از گوگرد (S) و کلسیم (Ca) به ترتیب با درصد جرمی ۱۰/۴۱ و ۳۹/۴۳ و قله‌های با شدت بسیار کم ناشی از سدیم (Na)، منیزیم (Mg)، آلومینیوم (Al) و پتاسیم (K) قابل مشاهده می‌باشد. با توجه به این که نسبت اتمی کلسیم به گوگرد (Ca:S) در گچ (Gp) برابر با ۱:۱ می‌باشد، می‌توان نتیجه گرفت که ناحیه (۱)، حاوی بیش از یک نوع فاز می‌باشد. با توجه به عدم وجود سیلیسیم (Si) و وجود مقدار بسیار ناچیز از عنصرهای دیگر، می‌توان دریافت که ناحیه (۱) شامل فازهای گچ (Gp) و کلسیت (Cal) می‌باشد.

وجود دو فاز متفاوت در تصویرهای (SEM) در شکل (۷-ج) نیز قابل مشاهده می‌باشد، به طوری که با توجه به تفاوت میانگین اتمی دو فاز، کلسیت به رنگ خاکستری تیره و گچ به رنگ خاکستری روشن بنظر می‌رسد. نتیجه مطالعات (SEM/EDX) ناحیه (۲)، قسمت

میانی بتن آسیب دیده، در شکل (۷-د) ارائه شده است. در این ناحیه، قله‌های با شدت زیاد ناشی از آلومینیوم (Al)، سیلیسیم (Si) و گوگرد (S) به ترتیب با درصد جرمی ۱۴/۷۴، ۲۸/۳۸ و ۸/۱۱ و قله‌های با شدت کم ناشی از سدیم (Na)، منیزیم (Mg)، کلسیم (Ca) و پتاسیم (K) به ترتیب با درصد جرمی ۲/۴۶، ۳/۷۲، ۵/۲۵ و ۴/۴۷ قابل مشاهده می‌باشد. ویژگی‌های جالب توجه در این ناحیه درصد جرمی بسیار بالای آلومینیوم و سیلیسیم، نسبت جرمی بسیار کم کلسیم به سیلیسیم (Ca/Si) برابر با ۰/۱۸ و وجود حفرات و ترک‌های سراسری می‌باشد. با توجه به این که نسبت جرمی (Ca/Si) در هیدرات سیلیکات کلسیم (C-S-H) تقریباً ۱/۵ می‌باشد، می‌توان نتیجه گرفت که در ناحیه (۲) اثری از محصولات اصلی هیدراسیون وجود ندارد. اما، قله‌های با شدت زیاد در آنالیز عنصری بیان‌گر وجود ژل سیلیسی (SiO₂.nH₂O) و ژل آلومینایی (Al₂O₃.nH₂O) در این ناحیه می‌باشد. ترکیبات حاوی این ژل‌ها معمولاً به صورت ذرات کروی شکل و کلونیدی پراکنده و بخش‌های خاکستری بسیار تیره در سراسر شکل (۷-د) قابل مشاهده می‌باشد. همچنین، در تصویر (SEM) می‌توان کریستال‌های منشوری با زوایای نامشخص را مشاهده کرد. با توجه به نتایج آنالیز عنصری می‌توان دریافت که این کریستال‌ها، نمک‌های سولفاتی نظیر گلاوبریت (Na₂Ca(SO₄)₂) و بلودیت (Na₂Mg(SO₄)₂) می‌باشد. نتیجه مطالعات (SEM/EDX) ناحیه (۳)، درونی‌ترین قسمت بتن آسیب دیده، در شکل (۷-ه) ارائه شده است. در این ناحیه، قله‌های با شدت زیاد ناشی از سیلیسیم (Si)، گوگرد (S) و کلسیم (Ca) به ترتیب با درصد جرمی ۵/۹۹، ۸/۳۶ و ۳۷/۳۱ و قله‌های با شدت کم ناشی از آلومینیوم (Al)، سدیم (Na) و منیزیم (Mg) به ترتیب با درصد جرمی ۲/۷۴، ۲/۰۱ و ۲/۳۸ قابل مشاهده می‌باشد. وجود قله‌های سیلیسیم، کلسیم، گوگرد و آلومینیوم بیان‌گر وجود فازهای هیدرات سیلیکات کلسیم و اترینگایت می‌باشد. البته با توجه به درصد جرمی کم آلومینیوم، می‌توان انتظار داشت که مقدار اترینگایت و فاز AFt کم می‌باشد. مسئله جالب توجه قله بسیار شدید، کلسیم در نتایج آنالیز (EDX) می‌باشد. در واقع اگر تمام آلومینیوم و گوگرد صرف تولید اترینگایت و تمام سیلیسیم صرف تولید هیدرات سیلیکات کلسیم گردد، مقدار کلسیم مصرفی برای تشکیل این دو فاز تقریباً ۲۲٪ جرمی نمونه مورد بررسی خواهد بود. در صورتی که درصد جرمی کلسیم در ناحیه (۳) برابر با ۳۷٪ می‌باشد. بنابراین فاز دیگری نظیر کلسیت در این ناحیه شکل گرفته است.

در گام پنجم، ریزساختار خمیر سیمان با استفاده از تکنیک (SEM/EDX) مورد بررسی قرار گرفت که نتایج آن همراه با تصویر بصری از مکانیزم خرابی رخ داده در شکل (۷) نشان داده شده است. بخش وسیعی از خمیر سیمان مورد بررسی در بیرونی‌ترین ناحیه از بتن آسیب‌دیده را کلسیت (Cal) و گچ (Gp) تشکیل می‌دهد. مطابق با شکل (۷-ج)، با توجه به اختلاف ارتفاع زیاد میان قله‌های کلسیم (Ca) و گوگرد (S) می‌توان انتظار داشت که کلسیت نسبت به گچ بخش بیشتری از ناحیه (۱) را تشکیل می‌دهد. همچنین، تجمع کلسیت (Cal) در لایه بیرونی بتن آسیب دیده وقوع پدیده آبستگي و تراوش را نشان می‌دهد. در اثر این پدیده یون‌های کلسیم با تحرک پذیری بیشتر نسبت به یون‌های آلومینیوم و سیلیسیم به خارج از بتن تراوش می‌کند [۴۶].

بلافاصله پس از مشاهده لایه متراکم از کلسیت، در ناحیه (۲) می‌توان ژل سیلیسی ($\text{SiO}_2 \cdot n\text{H}_2\text{O}$)، ژل آلومینایی ($\text{Al}_2\text{O}_3 \cdot n\text{H}_2\text{O}$) و نمک سولفاتی گلاوبریت ($\text{Na}_2\text{Ca}(\text{SO}_4)_2$) را در میان انبوهی از حفره‌ها و ترک‌ها مطابق با شکل (۷-د) مشاهده کرد. مسئله جالب توجه عدم وجود گچ و البته حضور گلاوبریت به‌عنوان تنها محصول حاصل از واکنش یون سولفات در این ناحیه می‌باشد. در واقع گچ به‌صورت محدود تنها در ناحیه (۱) تشکیل شده است و در ناحیه‌های میانی و درونی قابل مشاهده نیست. دلیل این موضوع غلظت کم یون سولفات می‌باشد. مطالعات پیشین [۴۷ و ۴۸] نشان داده است که حداقل غلظت یون سولفات در خاک جهت تشکیل گچ در بتن مجاور آن 1400 mg/l می‌باشد. با توجه به جدول (۶) می‌توان دریافت که غلظت یون مهاجم به‌ندرت از حداقل غلظت لازم تجاوز می‌کند. در ادامه، مطابق با آیین‌نامه ACI 318 [۲۹]، شرایط خوردگی فونداسیون در دسته‌های ناچیز (S0) و ملایم (S1) قرار دارد. بنابراین می‌توان نتیجه گرفت که با افزایش عمق بتن، غلظت یون سولفات کاهش بیشتری پیدا کند و گچ به‌عنوان محصول حمله سولفاتی تشکیل نگیرد. همچنین، فازهای AFm و AFt در هیچ کدام از ناحیه‌های (۱) و (۲) مشاهده نگردید که دلیل آن عدم پایداری این ترکیبات در pH کمتر از ۱۰/۶ می‌باشد [۴۹].

ناحیه (۳) به‌عنوان درونی‌ترین قسمت بتن آسیب‌دیده، مطابق با شکل (۷-ه) شامل اترینگایت، هیدرات سیلیکات کلسیم و کلسیت می‌باشد. وجود اترینگایت به مقدار قابل توجه نشان می‌دهد که حمله سولفاتی رخ داده است. در واقع اترینگایت از واکنش میان یون‌های سولفات مهاجم با برخی از محصولات هیدراسیون یعنی هیدرات آلومینات کلسیم (C-A-H) و هیدرات سیلیکات کلسیم (C-S-H) به وجود آمده است.

به‌صورت کلی برای ترمیم خرابی فونداسیون خطوط انتقال نیرو لازم است ابتدا یک بازرسی جامع و مستند از تمام نشانه‌های ترک خوردگی، پوسته‌شدگی، شوره‌زدگی و تغییر رنگ بتن انجام شود تا موقعیت و شدت آسیب‌ها به دقت تعیین گردد. در گام بعد، بتن آسیب‌دیده و پوسته‌شده تا رسیدن به لایه‌های سالم با استفاده از ابزار مناسب حذف می‌گردد. در صورت مشاهده آرماتورهای زنگ‌زده، باید ضمن پاکسازی کامل زنگ از پوشش مناسب برای آن‌ها استفاده نمود. سپس با استفاده از ملات‌های اصلاح شده پایه سیمان با مقاومت مکانیکی بالا اقدام به ترمیم سطوح می‌گردد. پس از عمل‌آوری بتن برای جلوگیری از نفوذ دی‌اکسید کربن و رطوبت، یک غشای دافع آب بر پایه سیلان اجراء می‌گردد.
