## Experimental Study of the Effect of Fiber Additives to Concrete Materials in RC Moment-Resisting Frames with Manufacturing Errors

## بررسی آزمایشگاهی اثر استفاده از الیاف فلزی در قاب‌های خمشی به‌منظور کاهش اثرات خطای ساخت در این سیستم‌های سازه‌ای

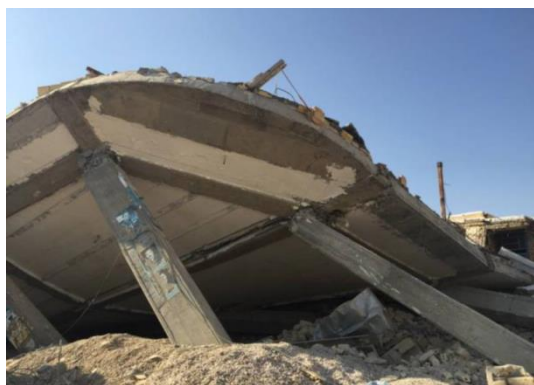
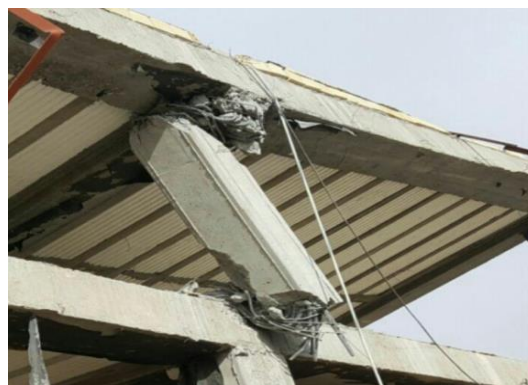
شکل ۱: (الف) و (ب) خرابی در اتصالات تیر به ستون در سازه‌های در زلزله سرپل ذهاب (۱۳۹۷)

زلزله سرپل ذهاب مخرب‌ترین حادثه‌ی سال‌های اخیر در غرب ایران بود که خسارات جانی و مالی زیادی به همراه داشت. ساخت‌وساز باکیفیت پایین یکی از محتمل‌ترین دلایل آسیب سازه‌ها در این زلزله بوده است. همان‌طور که در شکل ۱ نشان داده شده است، بسیاری از این آسیب‌ها در اتصال تیر به ستون سازه‌های بتن‌آرمه رخ داده است. اتصالات تیر به ستون، یکی از ضروری‌ترین بخش‌های سازه‌های بتن مسلح قاب خمشی است [۷، ۸]. با توجه به نقش مهمی که اتصالات در سیستم‌های قاب خمشی دارند، در هنگام وقوع زلزله، بخش عمده‌ای از خسارت‌ها در این منطقه متمرکز می‌شود [۹-۱۳]. بنابراین، درک تأثیر نقص در این مناطق بحرانی و ارائه ایده‌ای برای بهبود پاسخ سازه‌های بتن مسلح و مقاوم‌سازی مناطق برشی از اهمیت بالایی برخوردار است. علیرغم اهمیت بالای این اعضای سازه‌ای و همچنین آگاهی از مشکلات ساخت‌وساز صنعتی در کشورهای در حال توسعه که منجر به عیوب ساختاری می‌شود، تاکنون تحقیق جامعی در این زمینه انجام نشده است.

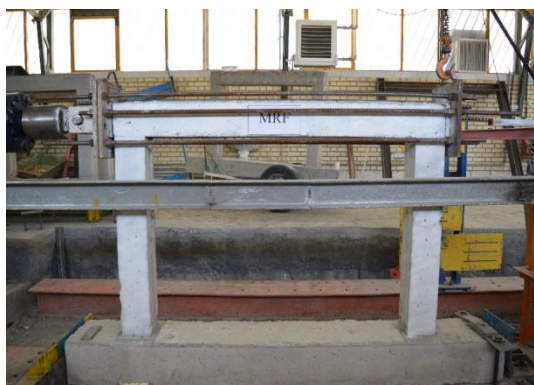
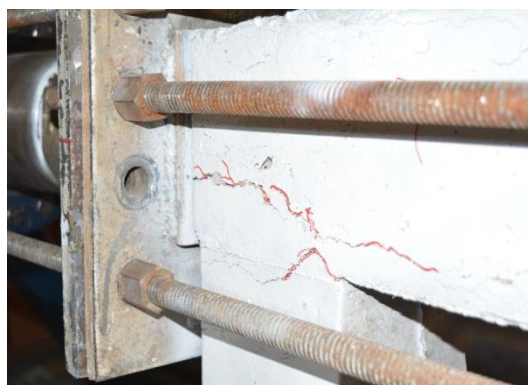
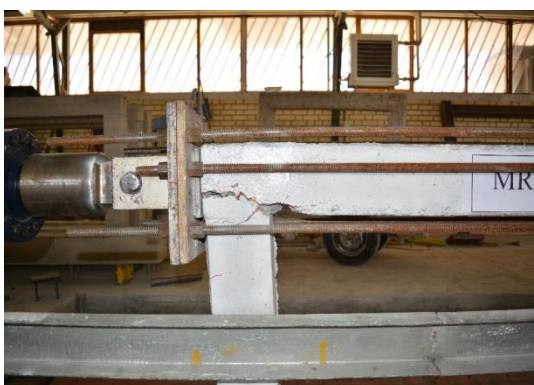
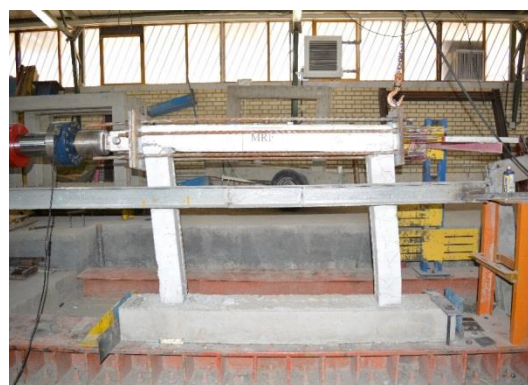
شکل ۵: نمونه‌ی آزمایشگاهی  $MRF^{10}$  در مراحل مختلف بارگذاری و نمودار نمونه (الف) ابتدای آزمایش (ب) ترک‌ها در محل  $beam-column joint$  در جابجایی نسبی ۱٪ (ج) خرابی در اتصال تیر به ستون (د) پایان آزمایش در جابجایی نسبی ۸٪ (ه) نمودار چرخه‌ای نمونه

نمونه اول در کار آزمایشگاهی این تحقیق (MRF)<sup>۱۰</sup> نمونه‌ی قاب خمشی با مصالح بتنی معمول (بدون مواد افزودنی) بود. با شروع بارگذاری در این نمونه، نرخ افزایش نیرو تا حدود جابجایی نسبی ۱٪ به صورت خطی بوده و با افزایش مقادیر جابجایی، مقدار نیرو نیز به صورت خطی افزایش داشت. ترک‌های جزئی در این نمونه تا جابجایی نسبی ۱٪ در محل اتصال تیر به ستون و پای ستون ایجاد شدند و خرابی مشهودی در نمونه ایجاد نشد. با عبور از جابجایی نسبی ۱٪ نمونه وارد فاز غیرخطی شده و با افزایش جابجایی نرخ افزایش نیرو دچار کاهش شد. همچنین ترک‌ها در محل اتصال تیر به ستون رشد پیدا کرده و عمیق‌تر شدند. با وجود افزایش ترک‌ها در محل اتصال تیر به ستون و همچنین پای ستون‌ها، نمونه با افزایش مقادیر جابجایی دچار افت در نیرو نشده و تا پایان آزمایش مقادیر نیروافزایی بودند. آزمایش در ۸٪ جابجایی نسبی متوقف گردید و نیروی بیشینه با مقدار ۲۶/۹۲ kN در جابجایی نسبی ۸٪ ثبت گردید. شکل ۵ نشان‌دهنده تصاویر آزمایش مربوط به مراحل مختلف بارگذاری و همچنین نمودار چرخه‌ای حاصل از آزمایش می‌باشد.

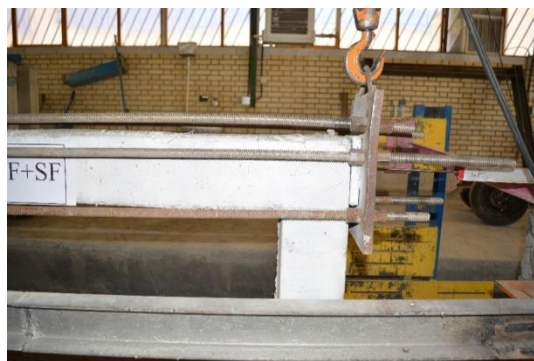
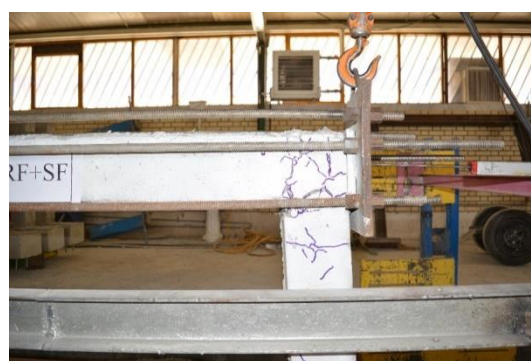
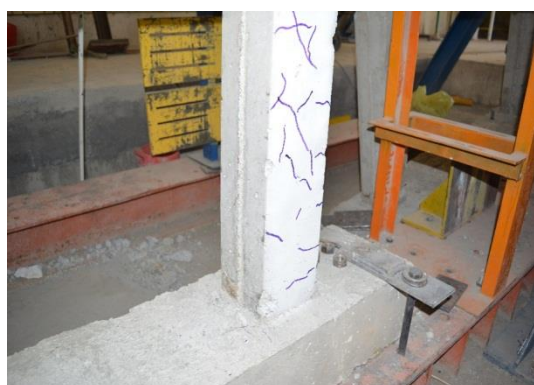
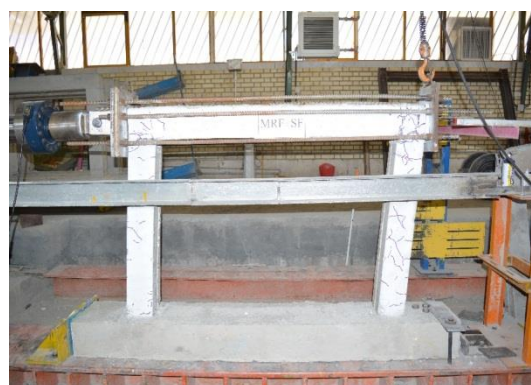
شکل ۶: مراحل مختلف و نمودار آزمایش نمونه‌ی MRF-SF<sup>11</sup> (الف) اتصال در ابتدای آزمایش (ب) خرابی در اتصال تیر به ستون در جابجایی نسبی ۶٪ (ج) ترک‌های مورب در ستون در پایان آزمایش (د) پایان آزمایش در جابجایی نسبی ۸٪ (ه) نمودار چرخه‌ای آزمایش

نمونه‌ی دوم  $MRF-SF^{11}$ ، که در آن از الیاف فلزی در مصالح بتنی استفاده شده بود، با شروع آزمایش با نیروی بیشتری نسبت به نمونه‌ی  $MRF^{10}$  در مقابل جابجایی‌های اولیه عکس‌العمل نشان داد. در این نمونه نیز با افزایش مقادیر جابجایی تا جابجایی نسبی ۱٪ نرخ افزایش نیرو یکسان بوده و نمونه در محدوده‌ی خطی قرار داشت. ترک‌ها با توجه به مقاومت بیشتر نمونه، در محل اتصال تیر به ستون، پای

ستون و در میانه‌ی ستون به‌طور ناچیزی افزایش داشتند. با افزایش مقادیر جابجایی و عبور از جابجایی نسبی ۱٪، نمونه وارد فاز غیرخطی شده و سختی اولیه در ادامه‌ی بارگذاری دچار افت گردید. ترک‌ها در محدوده‌ی اتصال تیر به ستون دچار افزایش شدند و ترک‌های بتن در پای ستون و محدوده‌ی میانی ستون افزایش یافتند. نیروی بیشینه در جابجایی نسبی ۶٪ با مقدار  $33/37 \text{ kN}$  ثبت گردید و با ورود به جابجایی نسبی ۸٪ به علت تشکیل ترک‌های عمیق در نمونه نیرو دچار افت گردید. شکل ۶ نشان‌دهنده‌ی مراحل مختلف آزمایش و نمودار چرخه‌ای مربوط به این نمونه می‌باشد.

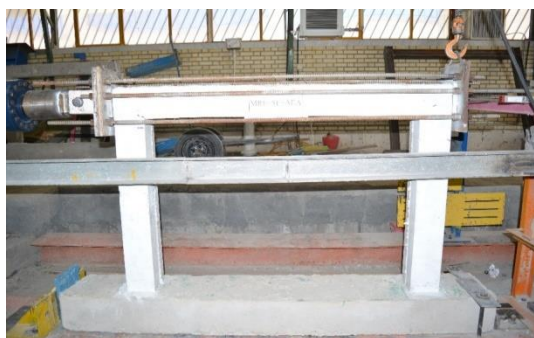
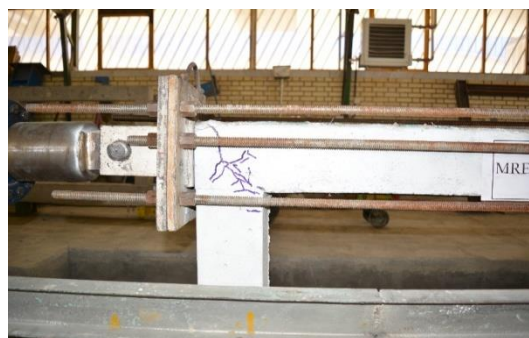
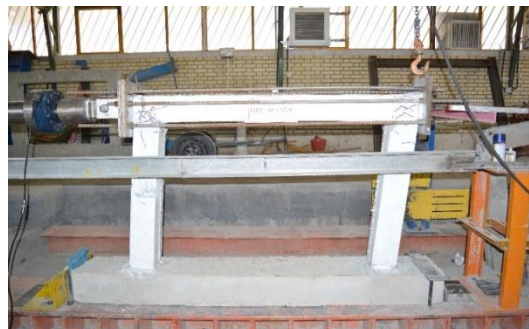
شکل ۷: مراحل انجام آزمایش و نمودار چرخه‌ای نمونه‌ی  $MRF-SF-AEA^1$  (الف) ابتدای آزمایش (ب) ایجاد ترک در محل beam-column joint در جابجایی نسبی ۱٪ (ج) ایجاد خرابی در محل اتصال تیر به ستون در جابجایی نسبی ۶٪ (د) پایان آزمایش در جابجایی نسبی ۸٪ (ه) نمودار چرخه‌ای نمونه

نمونه‌ی سوم آزمایشگاهی  $MRF-SF-AEA^1$  که دارای الیاف فلزی در مصالح بتنی بود، در محل اتصال تیر به ستون آن مواد حباب‌ساز به کار رفته بود. در آزمایش این نمونه با شروع بارگذاری، تا رسیدن به جابجایی نسبی ۱٪ نمونه به صورت خطی رفتار کرد. به علت وجود مواد حباب‌ساز، که برای بررسی اثر خطای ساخت در سازه‌های بتنی به این نمونه اضافه شده است، ترک‌ها و خرابی‌ها در محل اتصال تیر به ستون به سرعت افزایش یافت. با ادامه‌ی بارگذاری نرخ افزایش نیرو در مقابل جابجایی با افت مواجه شده و نیروی بیشینه در جابجایی نسبی ۴/۵٪ با مقدار ۳۲/۳۳ kN ثبت گردید. با بیشتر شدن مقادیر جابجایی خرابی‌ها در محل اتصال تیر به ستون افزایش یافته و آزمایش نمونه در جابجایی نسبی ۸٪ متوقف گردید. شکل ۷ نشان‌دهنده‌ی مراحل انجام آزمایش و نمودار چرخه‌ای این نمونه می‌باشد.

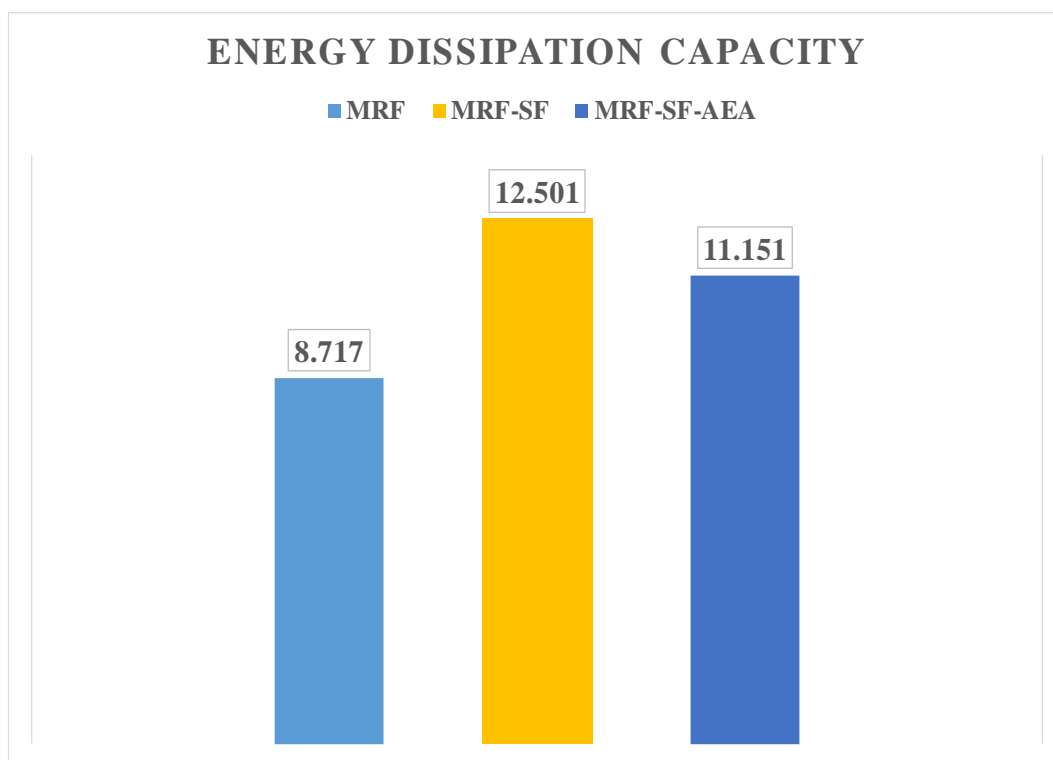
شکل ۹: نمودار مقادیر ظرفیت اتلاف انرژی برای نمونه‌های آزمایشگاهی (مقادیر بر حسب kN.m)

ظرفیت اتلاف انرژی از جمع مساحت‌های تمامی سیکل‌های نمودار چرخه‌ای در نمونه‌های آزمایشگاهی به دست می‌آید که در مورد نمونه‌های آزمایشگاهی این تحقیق محاسبه شده و در شکل ۹ نمودار این پارامتر برای نمونه‌های مختلف ارائه شده است.

ظرفیت اتلاف انرژی در تمامی نمونه‌ها از نمونه اولیه  $MRF^{10}$  بالاتر بوده است که این موضوع نشان‌دهنده اهمیت استفاده از الیاف در مصالح بتنی می‌باشد. نمونه  $MRF-SF^{11}$  با افزایش ظرفیت اتلاف انرژی به مقدار حدود ۴۰٪ نشان‌دهنده‌ی این موضوع است که استفاده از الیاف فلزی باعث بهتر شدن عملکرد لرزه‌ای سیستم‌های قاب خمشی می‌شود. نمونه دارای مواد حباب‌ساز و مقدار اتلاف انرژی آن نشان می‌دهد که در صورت استفاده از الیاف فلزی در مصالح بتنی، خطای ساخت تأثیر کمتری بر ظرفیت باربری سیستم دارد.
