بررسی و مقایسه چند روش در بهسازی نامتقارن اتصالات قاب خمشی فولادی

چکیده

Investigation and comparison of some techniques in asymmetrically retrofitting of steel frame connections

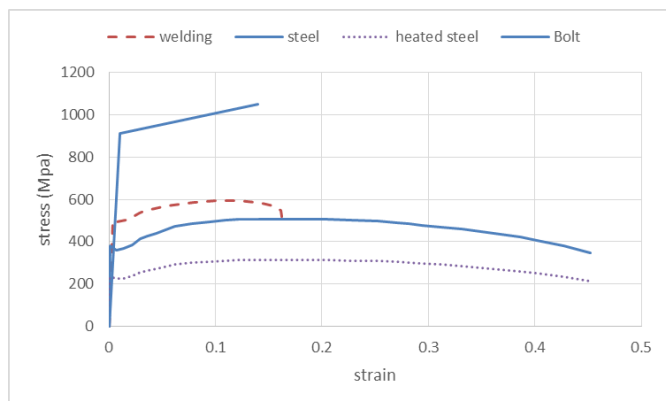
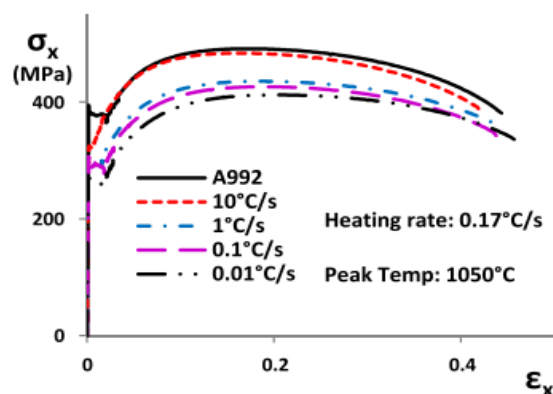
شکل ۴: مصالح به کار رفته در مدل عددی (a) رفتار فولاد تحت حرارت‌های مختلف (morrison و همکاران [۱۵]) (b) مشخصات در نظر گرفته شده در نرم‌افزار

مصالح به‌کار رفته در اتصال و اجزای آن شامل تیر و ستون، پیچ و جوش مطابق مقاله مرجع [۱۵] میباشد. در **Error! Reference source not found.** مشخصات مصالح به‌کار رفته در مدل عددی دیده میشود. نکته قابل ذکر این است که در مدل تحلیلی به مشخصات پس آتش ۱۳ یا پس از حرارت نیاز میباشد. این مشخصات به مقدار زیادی به نحوه و سرعت سرد شدن فولاد دارد. طبق بررسی Morrison و همکاران [۱۵] چنانچه فولاد A992 با نرخهای مختلف سرد شود رفتار پس آتش مطابق **Error! Reference source not found.** خواهد بود. با توجه به آنکه هر اندازه سرد شدن فولاد با سرعت کمتری انجام شود، افت مقاومت بیشتر و شکلپذیری بیشتری مشاهده میشود.

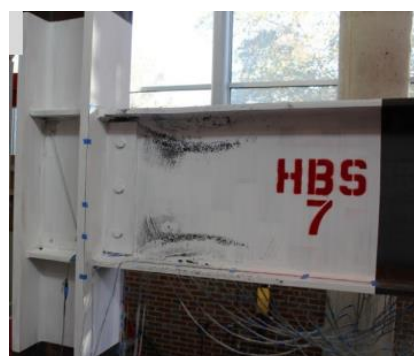
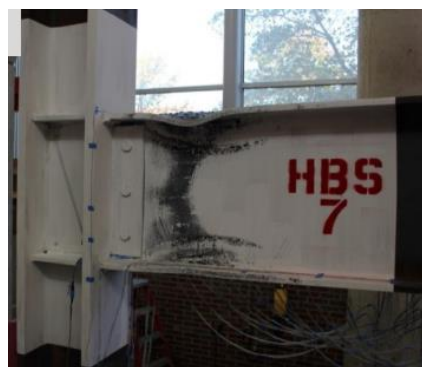
شکل ۶: توزیع کرنش پلاستیک در اتصال در دریفت ۱، ۳، ۴ و ۶ درصد در مدل عددی و آزمایشگاهی بدون تغییر شکل

پس از انجام تحلیل تحت بارگذاری شبه استاتیکی، خروجی‌های بدست آمده از نرم‌افزار در مراحل مختلف بارگذاری در **Error! Reference source not found.** نشان داده شده است. به منظور مقایسه مد خرابی بین مدل عددی و آزمایشگاهی از پارامتر کرنش پلاستیک استفاده شده است. ریختن رنگ در ناحیه تغییر شکل یافته در مدل آزمایشگاهی عمدتاً از دررفت ۲/۶ درصد شروع شده است. در مدل عددی نیز با توجه به اینکه کرنش تسلیم فولاد حرارت دیده برابر ۰/۰۵۵ / میباشد در مراحل بارگذاری میتوان از طریق کانتورهای کرنش پلاستیک نتایج عددی را تفسیر نمود. لازم به ذکر است کانتورهای کرنش مقیاس نشده به منظور تشخیص محل رخداد حداکثر در این مقاله استفاده شده است. با در نظر گرفتن این موضوع و انجام تحلیل غیرخطی و اعمال بارها در بازه‌های زمانی به مراتب کوچکتر از مدل آزمایشگاهی، تقارن یا عدم تقارن کانتورهای کرنش در تیر مورد توجه قرار نمیگیرد و تنها مقادیر آن به منظور تشخیص محل تسلیم مبنای مقایسه می‌باشد.

در **Error! Reference source not found.** کمانش موضعی در اتصال Morrison و همکاران [۱۵] و مدل عددی دیده میشود. همانطور که در شکل‌های ۶ و ۷ مشخص است با افزایش دامنه بارگذاری عمده خرابی‌ها به ناحیه حرارت دیده منتقل میشود. در مدل آزمایشگاهی با ادامه بارگذاری ناحیه وسیع‌تری از اتصال رنگ آن جدا شده است که در مدل عددی مبنایست با توجه به مقادیر کرنشها در کانتورهای کرنش پلاستیک به این مورد توجه کرد. همانطور که دیده میشود محل وقوع مفصل پلاستیک به فاصله حدود ۵۲ سانتی‌متر از بر ستون میباشد. به این ترتیب اتصال HBS از اتصال قبل از نورتریج که در آن مفصل پلاستیک در بر اتصال تشکیل میشود، رفتار بهتری نشان میدهد.

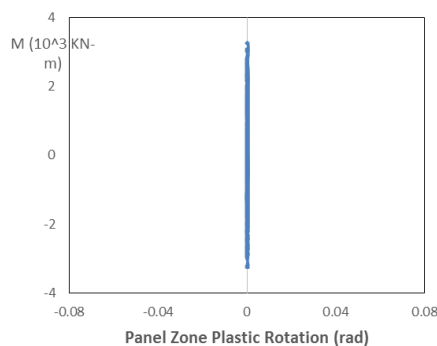
شکل ۱۰: چرخش چشمه اتصال و ستون در مدل آزمایشگاهی [۱۵] و عددی

در مدل عددی با تعریف چهار گوشه چشمه اتصال و گرفتن خروجی‌های تغییر مکان میزان چرخش به‌وجود آمده در چشمه اتصال مطابق **Error! Reference source not found.** محاسبه شده است. همچنین با تعریف یک نقطه از وسط ستون سپس استخراج خروجی تغییر مکان و تقسیم بر طول ستون (۳/۶۶ متر) تغییرات چرخش ستون در مقابل ممان ترسیم شده است. همانطور که دیده می‌شود، میزان چرخش چشمه اتصال و ستون در مدل اجزای محدود و آزمایشگاه ناچیز می‌باشد.

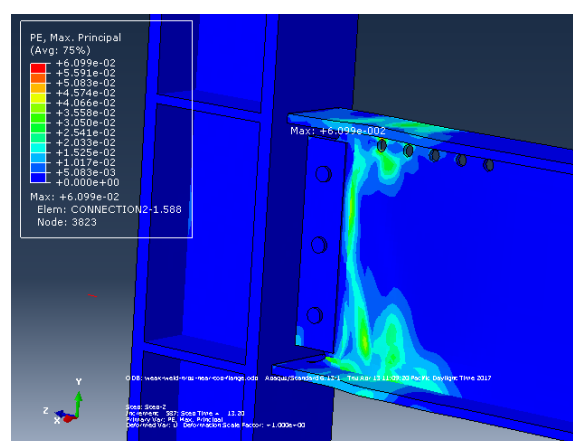
شکل ۱۵: نتایج تحلیل اتصال بهسازی شده با روشهای تضعیف (a) ۵۰ درصد کاهش مقطع در بال پایین (b) حرارت در بال پایین (c) حرارت در بال پایین و سوراخ در جان در نزدیکی بال بالا (d) حرارت در بال پایین و سوراخ در جان در نزدیکی بال بالا در دو ردیف

در این حالت برش دایره‌ای در بال پایین به میزان کاهش ۵۰ درصد اعمال شده است. همانطور که دیده میشود در این حالت کمانش خارج از صفحه در انتهای بارگذاری به وجود آمده است. علی‌رغم اینکه توزیع کرنشهای پلاستیک محل وقوع حداکثر را در ناحیه کاهش یافته نشان میدهد، نمیتوان از اتصال انتظار تحمل بار را در ۶ درصد رادیان داشت بلکه چرخش نهایی این اتصال به مراتب پایین تر از این مقدار است. میزان انرژی مستهلک شده توسط این اتصال ۲۱۴/۴۷ کیلوژول میباشد که ۲۱۳/۸ آن سهم تیر میباشد. به این ترتیب میتوان با افزایش شکلپذیری تیر زمینه را برای استهلاک بیشتر اتصال فراهم آورد. در چرخش ۰/۰۱۵ رادیان تسلیم اتفاق افتاده و تا این محدوده تقریباً رفتار اتصال در کشش و فشار یکسان بوده است. اما پس از تسلیم رفتار متفاوت مشاهده شد. با در نظر گرفتن معیار FEMA 350 برای مقاومت اتصال چرخش ۰/۰۲۸ را میتوان برای این اتصال در نظر گرفت که ۰/۰۱۳ آن در ناحیه فرا ارتجاعی قرار دارد و در نتیجه این اتصال در محدوده اتصالات گیردار با شکلپذیری متوسط هم پذیرفته نمیشود.

در حالت دوم که تنها حرارت بر بال پایین اثر کرده و فولاد تیر را آنیل کرده است میزان کرنش حداکثر کاهش یافته است. این پارامتر از ۰/۰۸۶ به ۰/۰۶۵ رسیده است و کمانش خارج از صفحه کمتری را نمونه تجربه کرده است. میزان انرژی مستهلک شده توسط این اتصال ۲۴۶/۱۳ کیلوژول میباشد که ۲۴۴/۸۵ آن سهم تیر میباشد. به این ترتیب میتوان با افزایش شکلپذیری تیر زمینه را برای استهلاک بیشتر اتصال فراهم آورد. در چرخش ۰/۰۱۴ رادیان تسلیم اتفاق افتاده و تا این محدوده تقریباً رفتار اتصال در کشش و فشار یکسان بوده است. همینطور پس از تسلیم رفتار نسبتاً یکسان مشاهده شد. با در نظر گرفتن معیار FEMA 350 برای مقاومت اتصال چرخش ۰/۰۰۶ را میتوان برای این اتصال در نظر گرفت که ۰/۰۴۶ آن در ناحیه فرا ارتجاعی قرار دارد و در نتیجه این اتصال در محدوده اتصالات گیردار با شکلپذیری ویژه پذیرفته میشود.

با توجه به مشاهده ۰/۰۱۶ به عنوان کرنش پلاستیک در نزدیکی بال بالا از راه حل دیگری به منظور انتقال بهتر کرنشهای پلاستیک استفاده شد. ۵ عدد سوراخ به قطر ۲ سانتی‌متر در نزدیکی بال بالا و در جان تیر در نظر گرفته شد. در حالت سوم باز هم میزان کرنش پلاستیک حداکثر کاهش پیدا کرده و به میزان ۰/۰۶۱ رسید. با این حال در نواحی نزدیک به اتصال همچنان کرنشها میزان قابل ملاحظه داشتند. میزان انرژی مستهلک شده توسط این اتصال ۲۲۰/۳۳ کیلوژول میباشد که ۲۱۹/۸۱ آن سهم تیر میباشد. در چرخش ۰/۰۱۴ رادیان تسلیم اتفاق افتاده و تا این محدوده تقریباً رفتار اتصال در کشش و فشار یکسان بوده است. اما پس از تسلیم رفتار متفاوت مشاهده شد. با در نظر گرفتن معیار FEMA 350 [۲] برای مقاومت اتصال چرخش ۰/۰۳۲ را میتوان برای این اتصال در نظر گرفت که ۰/۰۱۸ آن در ناحیه فرا ارتجاعی قرار دارد و در نتیجه این اتصال در محدوده اتصالات گیردار با شکلپذیری متوسط هم پذیرفته نمیشود.

در حالت چهارم که از دو ردیف در جان تیر استفاده شده است میزان کرنش حداکثر افزایش یافته و به مقدار ۰/۲ رسیده است. محل رخداد کرنش حداکثر در ناحیه‌ای با فاصله مطلوب از بر اتصال بوده است. اما همچنان کمانش خارج از صفحه برای این اتصال نیز مطرح است. در این حالت انرژی مستهلک شده کمتر از حالت قبلی و برابر ۲۰۶/۸ کیلو ژول بوده است. چرخش نهایی این اتصال را طبق معیار FEMA350 نمیتوان بیشتر از ۰/۰۲۸ در نظر گرفت. با توجه به اهمیت کمانش خارج از صفحه در برآورد رفتار اتصالات بهسازی شده، تاریخچه زمانی این پارامتر در شکل ۱۶ ارائه شده است.

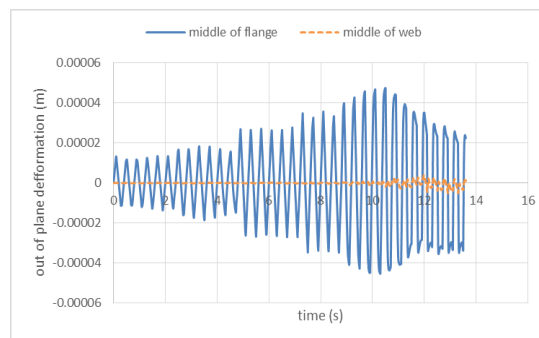
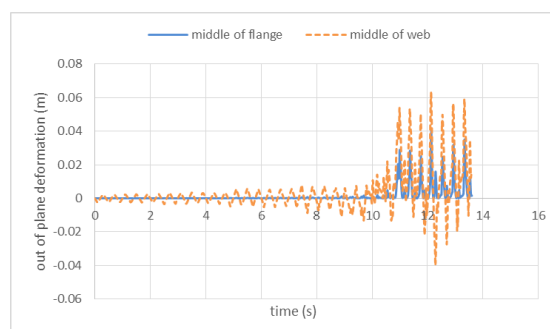
شکل ۱۶: کمانش خارج از صفحه اتصالات مورد بررسی در وسط بال و وسط جان

به منظور مقایسه بین نتایج میزان تغییر مکان یک نقطه از بال و یک نقطه از جان از نرم افزار گرفته میشود. این نقاط وسط بال و وسط جان در ناحیه تضعیف شده است. همانطور که دیده میشود اتصالاتی که در آنها ناحیه از تیر برداشته میشود، تغییر مکان خارج از صفحه در آنها به مراتب بیشتر از اتصال اولیه است. تغییر مکانهای وسط جان تیر عموماً از وسط بال بیشتر میباشد. این اختلاف در اتصال با کاهش از بال پایین، بیشتر نمود دارد. به منظور مقایسه رفتار چرخه‌ای اتصالات بهسازی شده مختلف **Error! Reference source not found.** ارائه شده است.
