Structural Analysis and Vulnerability on Historical Structures; An Experience for Preventive Conservation in Small Tower of Semiran

Shadi Eslami ¹, Reza Rahimnia ^{2*}, Milad Khanjari Miane ³

*Preventive Conservation
Structural Behaviour
Seismic Analysis
Vulnerability
Samiran Small Tower (Borj-e
Koochak Semiran)*

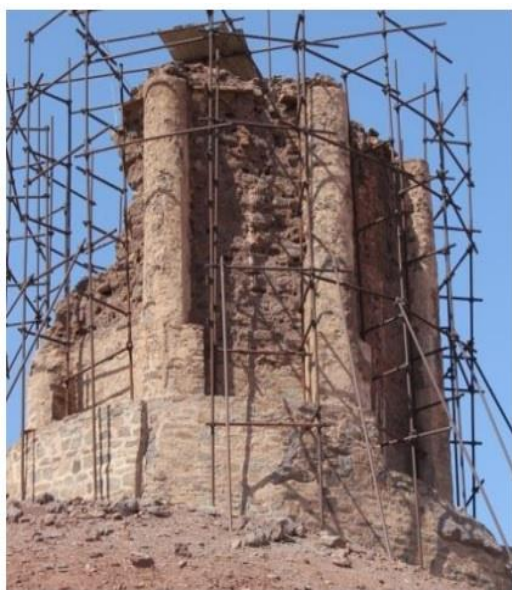
شکل ۲: وضعیت برج در حال حاضر

مکان قرارگیری و عدم دسترسی مناسب به این برج‌ها موجب شده کمتر مورد توجه جدی قرار گیرند. از همین رو آسیب‌های ناشی از زلزله بر روی سازه در حال حاضر نیز وجود دارد و اقدام استحفاظی خاصی علی‌الخصوص درباره برج کوچک صورت نگرفته است (شکل ۲). این برج‌ها به دلیل قرارگیری در منطقه‌ای که از لحاظ زلزله آسیب‌پذیرند و همچنین به دلیل اینکه در سال‌های پیشین صدماتی به این دو برج وارد شده، به‌عنوان نمونه مطالعاتی در نظر گرفته شدند. لذا تصمیم گرفته شد پس از بررسی رفتار سازه و متناسب با نتایج حاصله رویکردهای کلی استحکام‌بخشی در جهت اقدامات پیشگیرانه پیشنهاد شود.

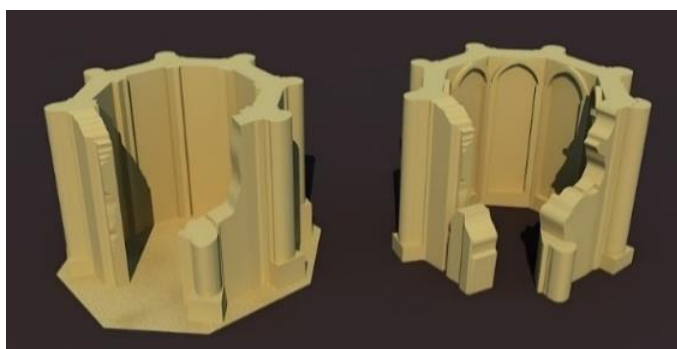
شکل ۳: حذف تزیینات و ساده‌سازی مدل سه بعدی، مأخذ: پژوهشگران

در پژوهش حاضر پس از اصلاح و به‌روزرسانی نقشه‌ها و ترسیمات فنی موجود از برج کوچک، مدل‌سازی سه‌بعدی با نرم‌افزار Autocad نسخه ۲۰۱۳ انجام شد. این نرم‌افزار این امکان را فراهم می‌کند که مدل ساخته شده در نرم‌افزار Ansys وارد شود. مدل‌سازی دقیق بنا مشکلاتی را در ورود به نرم‌افزار Ansys ایجاد کرد که در نهایت عملاً تحلیل ناممکن بود. از این رو بررسی‌های دقیق در مطالعات دیگر پژوهشگران [40, 13, 19, 41, 42] انجام گرفت و در نهایت مشخص شد در تمامی این موارد تا حد امکان سازه بنا ساده شده و تنها ساختار سازه‌ای اثر مورد توجه قرار گرفته است. در نتیجه عناصر غیرباربر و تزیینی از سازه حذف شده‌اند. برج کوچک به دلیل اینکه از نظر مکان جغرافیایی قابل دسترس‌تر بوده، به مرور زمان بیشتر آسیب دیده و در حال حاضر تزیینات کمتری دارد. در ساده‌سازی برج علاوه بر اینکه تزیینات محدود از سازه حذف شد

یکی از دیوارهای ورودی که در حال حاضر اتصال مناسبی با سازه نداشته و کاملاً جدا شده است از بنای مدل سازی شده حذف گردید (شکل ۳).

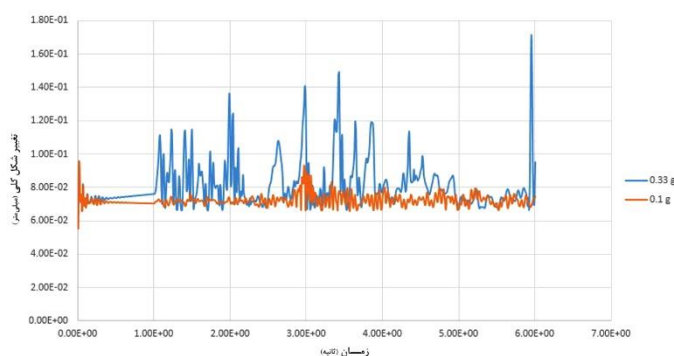
شکل ۱۲: تغییر حالت کلی برج کوچک تحت دو رکورد متفاوت

همان‌طور که اشاره شد در تحلیل دینامیکی تنها تفاوت وابسته به زمان بودن تحلیل است. به همین دلیل در این تحلیل علاوه بر نیروی وزن سازه در بازه زمانی مشخص، سازه مورد نظر تحت رکورد زلزله مشخصی نیز قرار گرفته است که در بخش ۳-۴ درباره مشخصات و ویژگی‌های این زلزله بحث شد. نتایج حاصل از میزان جابجایی در تمام جهات تحت رکورد $PGA: 0.1g$ نشان می‌دهد که در قسمت بالایی بنا و بالای ستون سوم و ثانیه ۲ بیشترین میزان جابجایی و در پایین ستون هشتم نیز بیشترین میزان تنش در سازه اتفاق افتاده است (شکل ۱۰). تحت رکورد $PGA: 0.33g$ همانند تحلیل قبل در تمام جهات به صورت هم‌زمان نتایج نشان می‌دهد میزان جابجایی در ثانیه ۵،۵۹ در بالای ستون ششم است و بیشترین میزان تنش نیز در پایین ستون هشتم خواهد بود (شکل ۱۱). در مجموع با دو تحلیل انجام شده و جابجایی‌ها در هر یک از سه راستا (X، Y و Z) بالای ستون سوم، ستون ششم و جداره ششم نقاط آسیب‌پذیر ساختار در برج کوچک هستند. با توجه به بررسی‌های دقیق‌تر مشخص است که برج کوچک به یک میزان دچار تنش کششی و فشاری می‌شود و میزان جابجایی آن نیز تحت رکورد $PGA: 0.33g$ نسبت به رکورد $PGA: 0.1g$ بیشتر است (شکل ۱۲).
