Experimental study on seismic behavior of damaged unreinforced masonry walls retrofitted by concrete vertical ties and bed rebar with and without shotcrete

بررسی رفتار چرخه‌ای درون صفحه دیوار آجری غیرمسلح آسیب‌دیده ترمیم شده با کمک ستونک‌های قائم بتنی و میلگردهای افقی با و بدون بتن پاششی^۱ با استفاده از مطالعات آزمایشگاهی

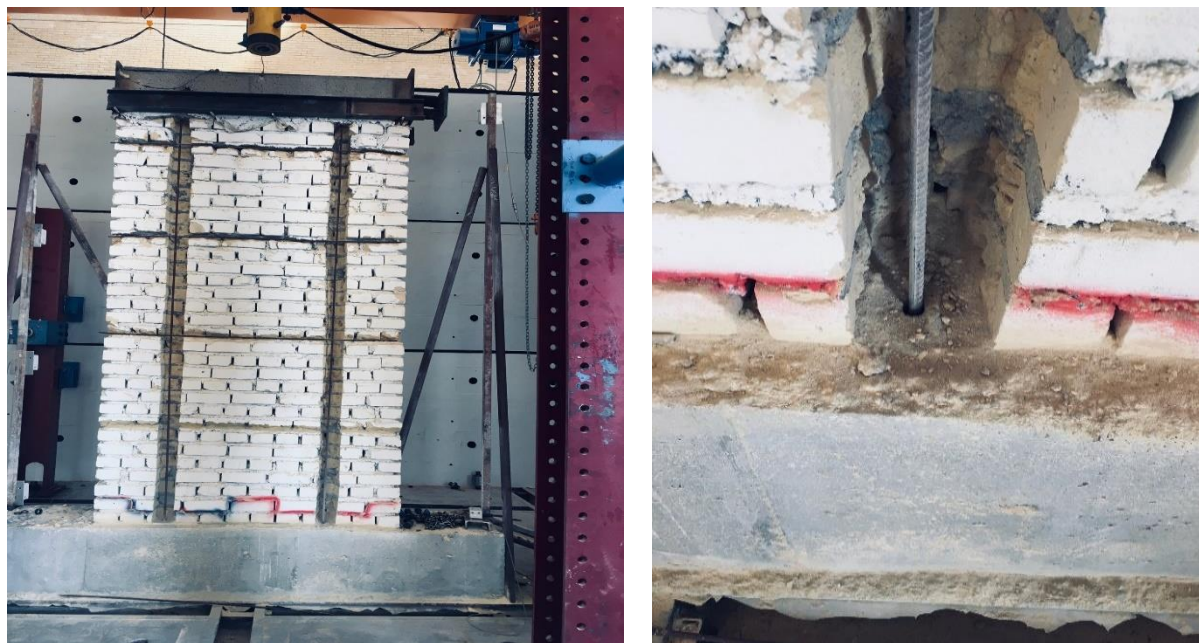
شکل ۲: نحوه کاشت میلگرد در نمونه RUW1.

به منظور ترمیم دیوار آسیب‌دیده ابتدا در یک وجه دیوار شیارهایی با ابعاد (۱۰۰×۱۰۰×۲۶۳۰) (ارتفاع×طول×ضخامت) میلی‌متر ایجاد شد. در وسط شیار میلگردی سراسری به عمق ۱۵۰ میلی‌متر در پی و ۱۰۰ میلی‌متر در تیر بارگذاری مطابق شکل ۲ کاشته شد. قطر شیار جهت کاشت میلگرد ۲۰ میلی‌متر بزرگتر از قطر میلگرد کاشت در نظر گرفته شد. قبل از کاشت میلگرد با دمیدن هوا توسط شلنگ باد شیار تمیز شد، سپس فضای خالی بین میلگرد کاشته شده و تیر بارگذاری و پی با چسب اپوکسی پر شد. چسب اپوکسی مصرفی بر اساس استاندارد [۱۹] EN ISO 60 مقاومت فشاری ۴۵ N/mm² و چگالی ۱.۵۶ Kg/m³ داشت. میلگردهای افقی با قطر ۸ میلی‌متر، طول ۱۵۰۰ میلی‌متر و به فاصله ۶۰۰ میلی‌متر به صورت افقی در دیوار مطابق شکل ۳ کاشته شد. به منظور ترمیم دیوار در مرحله دوم در یک وجه دو شیار با ابعاد (۱۰۰×۱۰۰×۲۶۳۰) (ارتفاع×طول×ضخامت) میلی‌متر و میلگردهای افقی با قطر ۸ میلی‌متر، طول ۱۵۰۰ میلی‌متر و به فاصله ۶۰۰ میلی‌متر به صورت افقی در درزهای بین آجرهای دیوار قرار گرفت و در مرحله بعد توسط کارگر محلی تمام سطح دیوار تمیز شد و سپس بتن به ضخامت ۵۰ میلی‌متر روی دو وجه آن مطابق شکل ۴ پاشیده شد. ویژگی‌های نمونه‌ها در جدول ۲ نشان داده شده است.

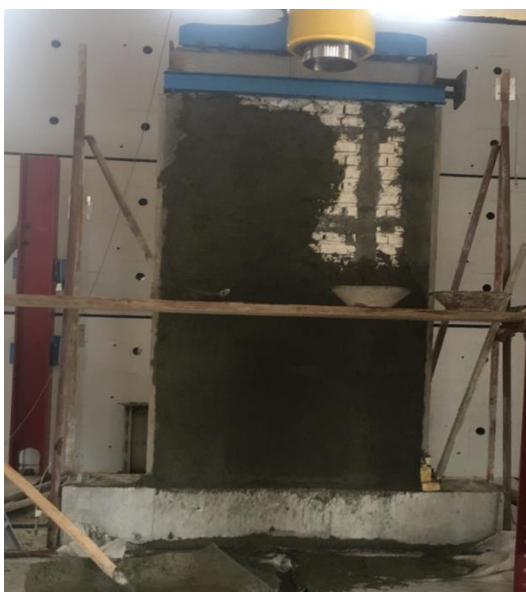
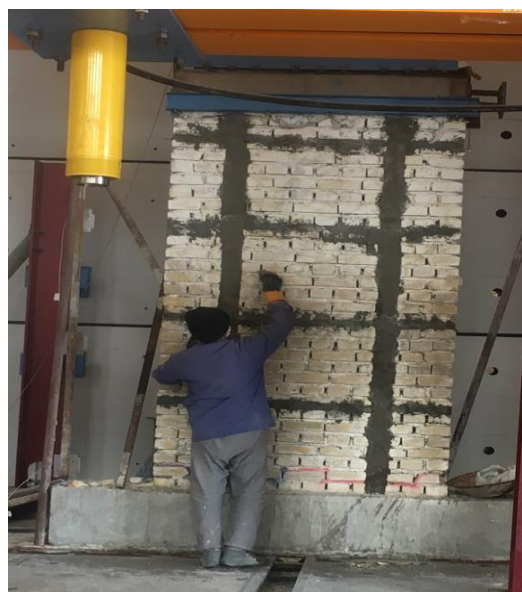
شکل ۴: ترمیم دیوار، الف) تمیز کردن سطح ب) پاشیدن بتن توسط کارگر محلی

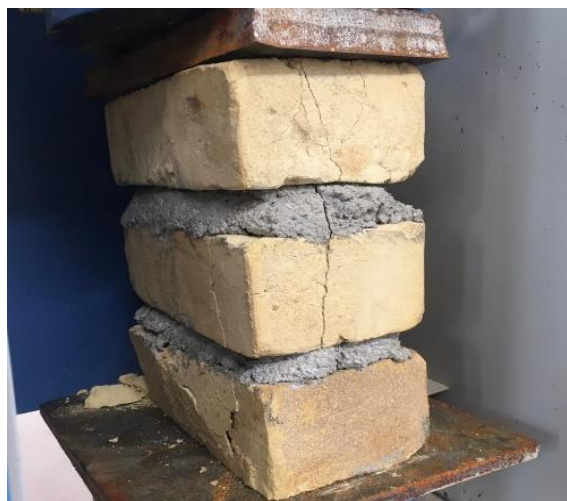
شکل ۶: آزمایش مقاومت فشاری واحد مصالح بنایی.

ابعاد آجرها (۵۰×۲۲۰×۱۰۰) میلی متر (ضخامت×طول×ارتفاع) بودند و مقاومت فشاری آجر فشاری ۱۵.۰۰ مگا پاسکال با انجام آزمایش بر روی شش نمونه مطابق استاندارد [۲۰] ASTM C-67-00-2002 به دست آمده است. ملات سیمان برای دیوار مصالغ بنایی از ترکیب نسبت ۱:۵ (ماسه : سیمان، با حجم) و ضخامت تقریبی ۱/۵ سانتی متر و مقاومت فشاری ملات ۱۶/۷۰ مگا پاسکال بر اساس استاندارد [۲۱] ASTM C109/C109M-16a-2016 به دست آمده است. از آزمایش پنج نمونه سه تایی اصلاح شده مصالغ بنایی مقاومت برشی ملات ۰/۱۸ مگا پاسکال مطابق [۲۲] Harris and Sabnis, 1999 همان طور که در شکل ۵ نشان داده شده، به دست آمده است. مطابق استاندارد [۲۳] ASTM C-1314-02a-2002 از آزمایش بر روی شش نمونه مقاومت فشاری واحد مصالغ بنایی ۴/۷۶ مگا پاسکال همان طور که در شکل ۶ نشان داده شده، به دست آمده است. ویژگی های مصالغ و شرح آزمایش های انجام شده روی آن ها در جدول ۳ آورده شده است.

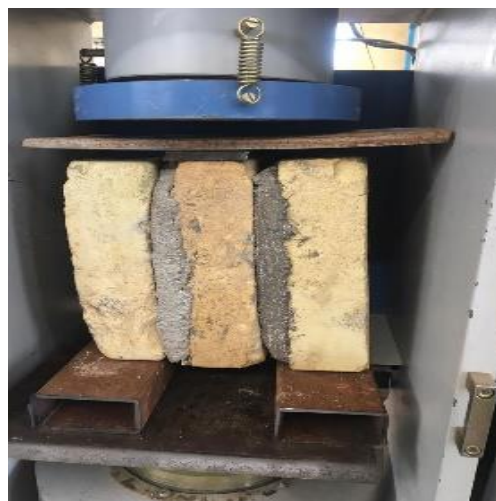
شکل ۵: آزمایش مقاومت برشی محل اتصال.

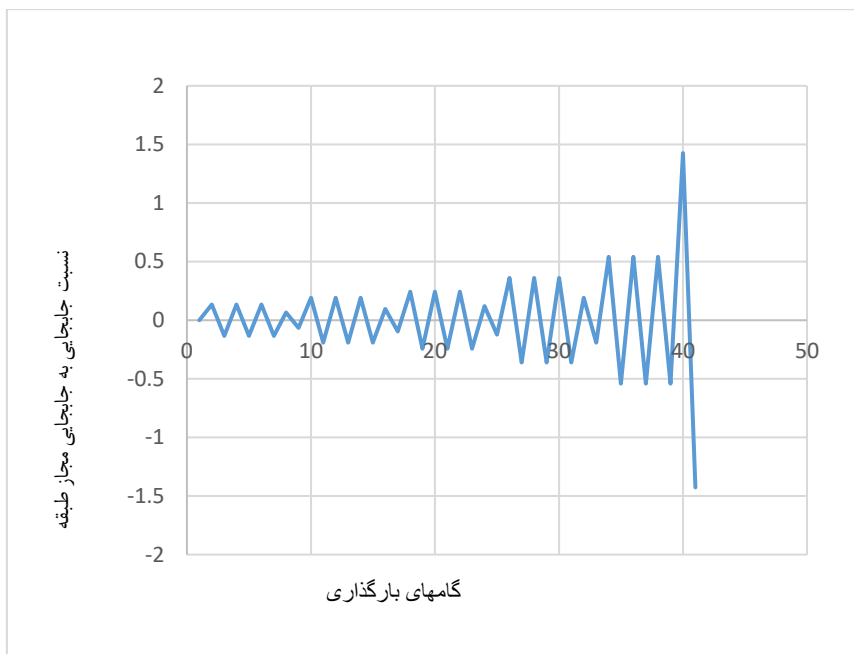
نمودار ۱: الگوی بارگذاری.

برای مطالعه رفتار چرخه‌ای داخل صفحه دیوار مصالح بنایی، یک دیوار داخلی بدون بازشو بین طبقه همکف و اول در یک ساختمان مصالح بنایی با سقف طاق ضربی یک طرفه به عنوان انتخابی مناسب از نمونه ساختمان‌های مصالح بنایی موجود مسکونی، اداری و مدارس در ایران در نظر گرفته شد. بر اساس جهت سقف طاق ضربی و ابعاد اتاق که ۵ در ۵ متر فرض شده است، بار ثقیلی با فرض بار ثقیلی ۷ کیلو نیوتن بر متر مربع به صورت بار قائم محوری ثابت ۱۰۵ کیلو نیوتن بر روی نمونه‌ها محاسبه گردید و بار قائم محوری ثابت ۱۰۵ کیلو نیوتن بر روی نمونه‌ها وارد شد. بارگذاری چرخه‌ای جانبی داخل صفحه با کنترل جابجایی و افزایش تدریجی آن بر اساس ACI 374.1- [۲۵] مطابق نمودار ۱ انجام شد. الگوی بارگذاری بارگذاری بر اساس نسبت جابجایی جانبی، Δ ، به نسبت جابجایی مجاز طبقه، Δ_c و مراحل بارگذاری است. نسبت جابجایی مجاز برای قابهای کمتر از چهار طبقه ۰.۰۲ است. که نسبت جابجایی، نسبت تغییر مکان جانبی دیوار به ارتفاع آن می‌باشد. بارهای جانبی به بالای نمونه‌ها اعمال می‌شود تا زلزله‌هایی با بارگذاری الگوی کم سرعت شبیه سازی شود. جزئیات جک‌های افقی و قائم در شکل ۸ نشان داده شده است. بارگذاری با سرعت ثابت ۲ میلی‌متر در دقیقه انجام شد.

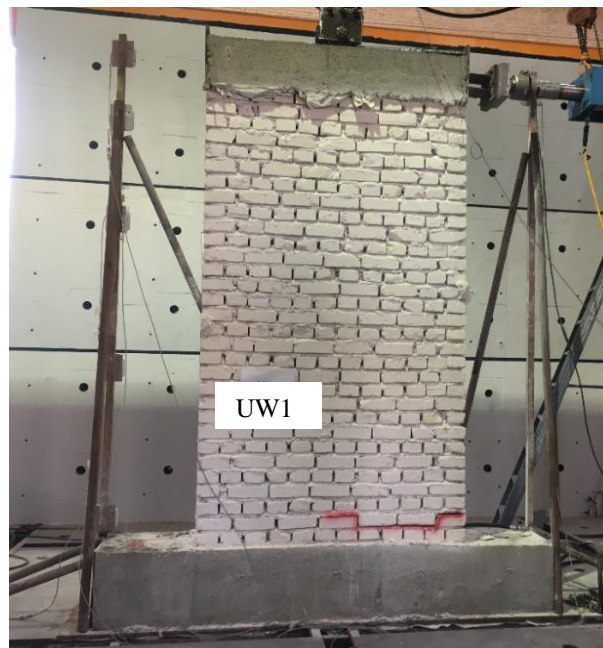
شکل ۱۰: در نسبت جابجایی $0/107\%$ وقوع ترک‌های اولیه.

این نمونه که در شکل ۱۰ نشان داده شده است، نسبت طول به ارتفاع پنجاه و هفت صدم را دارد. اولین ترک افقی قابل مشاهده در نسبت جابجایی ۰/۱۰۷٪ پایین دیوار در حدود ۲۰۰ میلی‌متری بالای پی، جلو نمونه در سمت راست آن تشکیل شده است. با ادامه بارگذاری در نسبت جابجایی ۰/۱۷۶٪ ترک‌های سمت چپ دیوار به وجود آمدند. در نسبت جابجایی ۰/۶۴۴٪ آجر پاشنه دیوار خرد شد و در نسبت جابجایی ۰/۹۶٪ آزمایش خاتمه یافت. مد شکست برشی لغزشی مشاهده شده است. روند شکل‌گیری ترک‌ها و خرابی‌ها در اشکال ۱۱ و ۱۲ نشان داده شده است.

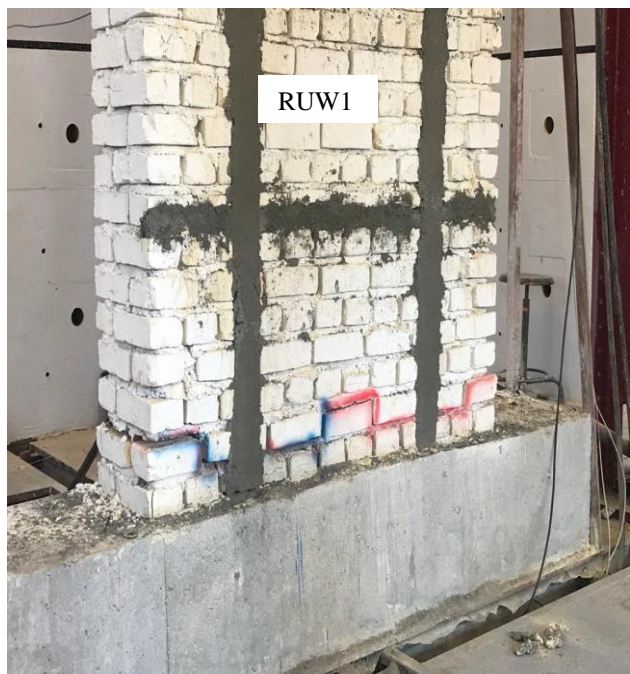
شکل ۱۴: در نسبت جابجایی $0/251\%$ ترک خوردن ستونکهای قائم بتنی.

دیوار خرد شد و آزمایش در نسبت جابجایی $0/84\%$ پایان یافت. روند شکل گیری ترکها و خرابیها در اشکال ۱۴، ۱۵ و ۱۶ نشان داده شده است. ترمیم دیوار مصالح بنایی آسیب دیده با کمک ستونکهای قائم بتنی و میلگردهای افقی کاشته شده مد گسیختگی در محل ستونکهای قائم بتنی را به برشی لغزشی در محل اتصال به فنداسیون تغییر دادند.

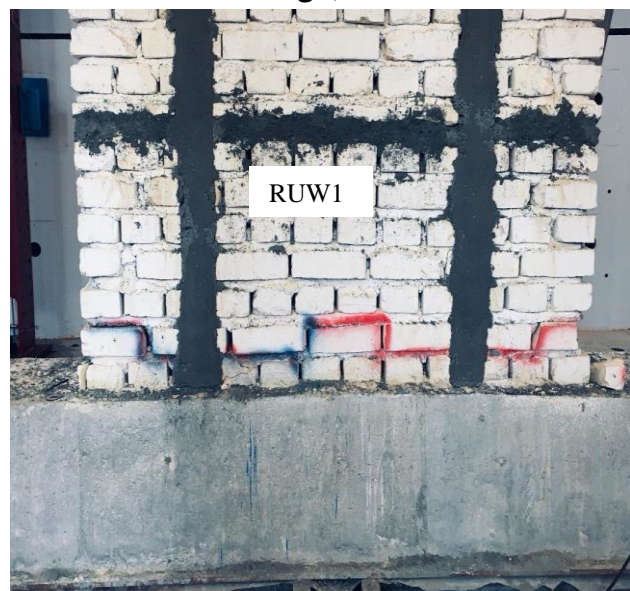
شکل ۱۶: در نسبت جابجایی $0/84\%$ پایان یافتن آزمایش.

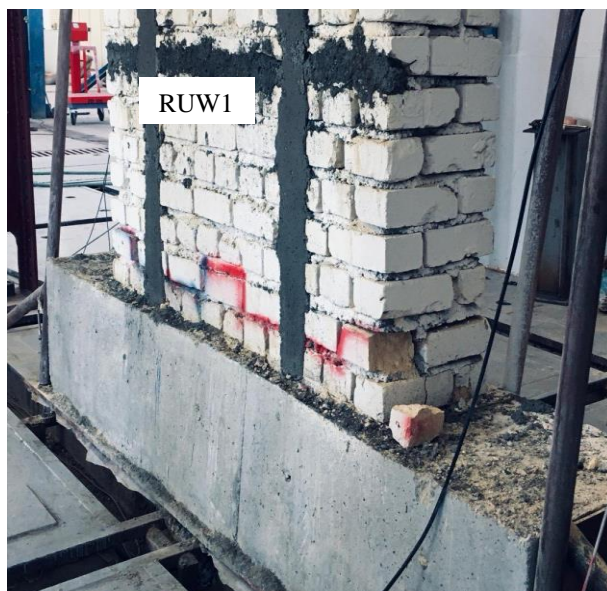
شکل ۱۵: در نسبت جابجایی $0/461\%$ خرد شدن آجر پاشنه.

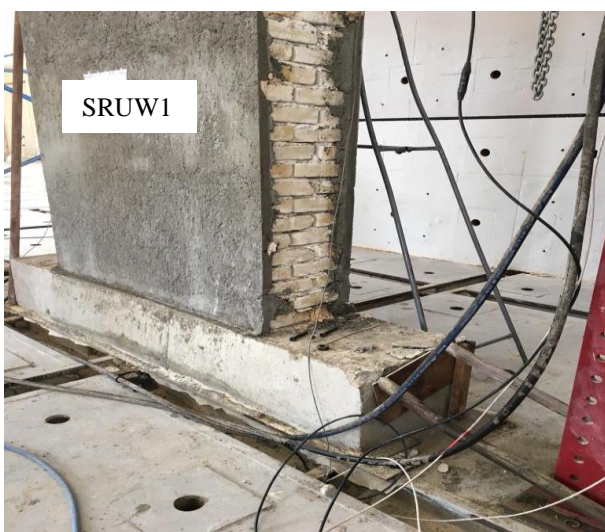
شکل ۱۸: ترک بعدی با ادامه دادن بارگذاری در سمت راست نمونه.

این نمونه که در شکل ۱۷ نشان داده شده است، نسبت ارتفاع به طول پنجاه و هفت صدم را دارد. در دریافت ۰/۲۵٪ اولین ترک‌های قابل دیدن در محل اتصال نمونه به فنداسیون به صورت برشی و افقی در جلو و عقب در سمت چپ به صورت همزمان رخ دادند. ترک بعدی با ادامه دادن بارگذاری در سمت راست نمونه به وجود آمد. آجر پاشنه در وسط دیوار در دریافت ۰/۳۱۲٪ آجر پاشنه خرد شد و در ادامه آزمایش در سیکل بعدی آجر پاشنه سمت راست نیز خرد شد و آزمایش در نسبت جابجایی ۱/۱۳۲٪ به اتمام رسید. روند شکل‌گیری ترک‌ها و خرابی‌ها در اشکال ۱۸، ۱۹ و ۲۰ نشان داده شده است. استفاده از بتن پاششی بر روی نمونه آسیب دیده یک پانل کاملاً سخت را به وجود آورد که از شکل‌گیری ترک‌ها جلوگیری نمود و مد شکست به برشی لغزشی در محل اتصال دیوار به فنداسیون تغییر کرد.

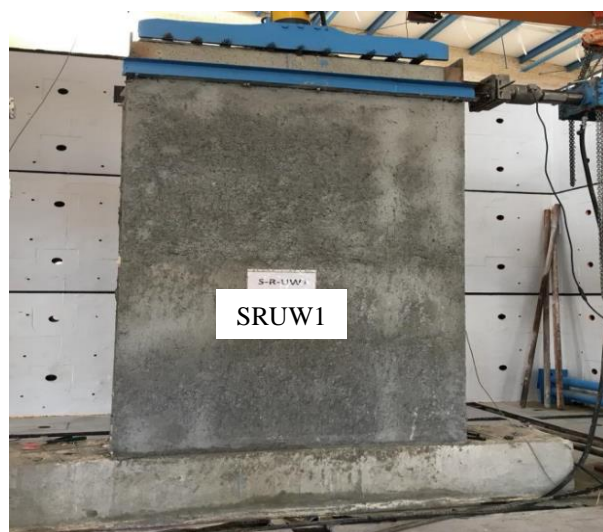
شکل ۱۷: در نسبت جابجایی ۰/۲۵٪ اولین ترک‌های قابل دیدن.

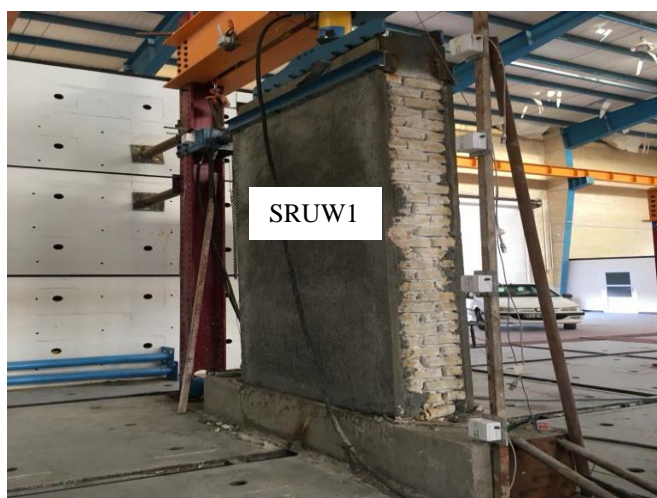
شکل ۲۰: در نسبت جابجایی ۱/۱۳۲٪ به اتمام رسیدن آزمایش.

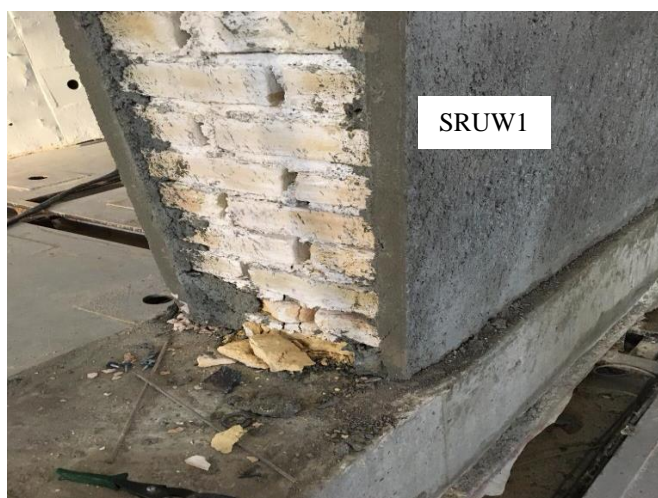
شکل ۱۹: در نسبت جابجایی ۰/۳۱۲٪ خرد شدن آجر پاشنه.

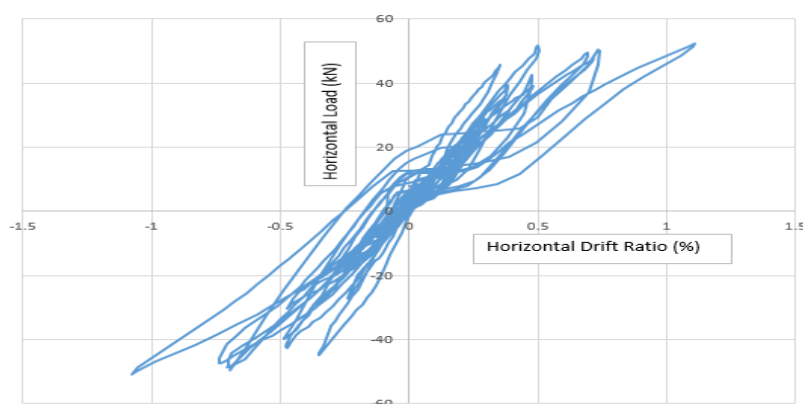
شکل ۲۱ رفتار چرخه‌ای نمونه UW1 را تحت اثر بار جانبی نشان می‌دهد. حداکثر مقاومت جانبی در ۵۲/۱۵۳ کیلونیوتن کشش و ۴۸/۷۳ کیلونیوتن فشار به ترتیب در تغییرمکان نسبی ۲/۴۲ و ۲/۳۹ درصد ثبت شده است. در نمودار چرخه‌ای نمونه UW1 پدیده باریک‌شدگی^{۱۲} Pinching phenomena که بیان‌کننده اتلاف انرژی هست، را نشان می‌دهد. باز و بسته شدن ترک‌ها و شکست آجر پاشنه دیوار می‌توانند، این پدیده را توجیه کنند.

شکل ۲۱: نمودار چرخه‌ای نمونه UW1.

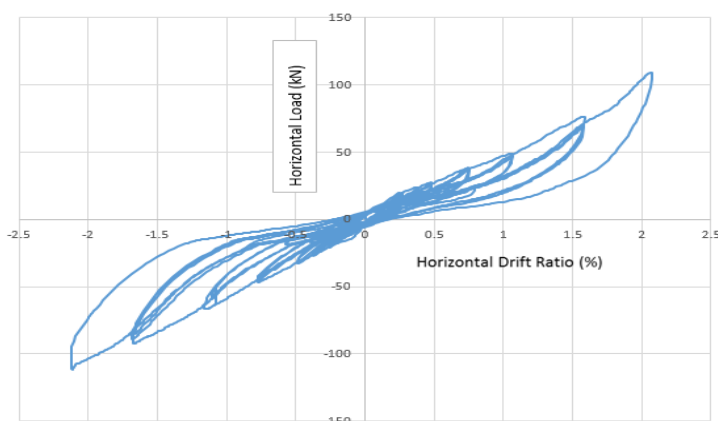
شکل ۲۲ رفتار چرخه‌ای نمونه RUW1 را تحت اثر بار جانبی نشان می‌دهد. حداکثر مقاومت جانبی در ۱۰۹/۰۳۳ کیلونیوتن کشش و ۱۱۲/۱۳۲ کیلونیوتن فشار به ترتیب در تغییرمکان نسبی ۲/۰۶ و ۲/۱۱ درصد ثبت شده است. نمودار چرخه‌ای نمونه RUW1 شکل یکسانی در جهت کششی و فشاری دارد و نمونه آزمایش شده جذب انرژی بالایی را نشان داده شده است. نمودار پدیده باریک‌شدگی که بیان‌کننده اتلاف انرژی هست، را نشان می‌دهد. باز و بسته شدن ترک‌ها، بیرون کشیده شدن و باریک‌شدگی میلگرد داخل ستونک قائم بتنی، شکست آجر پاشنه دیوار می‌توانند، این پدیده را توجیه کنند.

شکل ۲۲: نمودار چرخه‌ای نمونه RUW1.

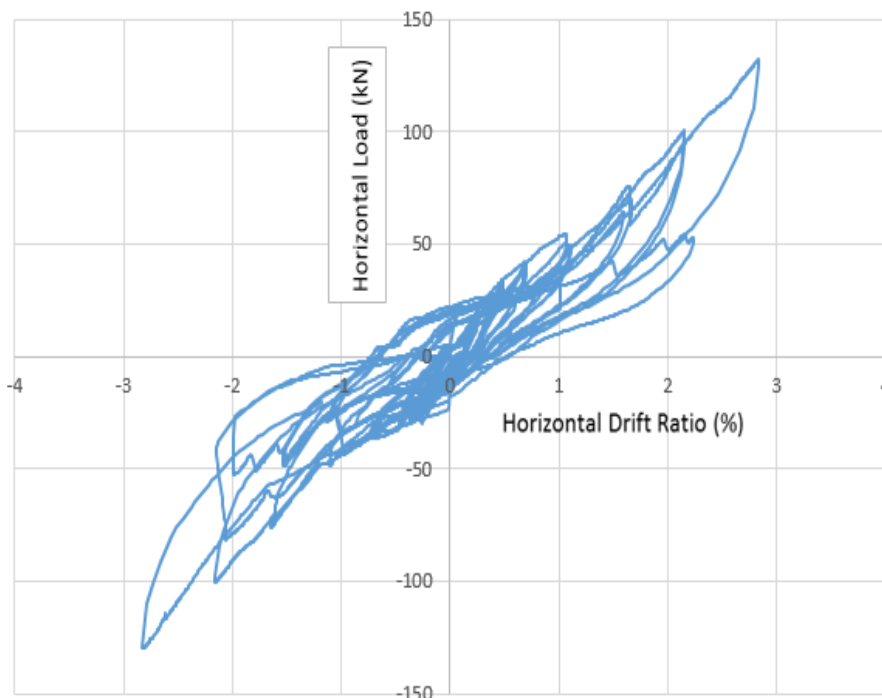
شکل ۲۳ رفتار چرخه‌ای نمونه SRUW1 را تحت اثر بار جانبی نشان می‌دهد. حداکثر مقاومت جانبی در ۱۳۲/۲۹۸ کیلونیوتن کشش و ۱۲۹/۷۳ کیلونیوتن فشار به ترتیب در تغییر مکان نسبی ۲/۸۳ و ۲/۸۱ درصد ثبت شده است. نمودار چرخه‌ای نمونه SRUW1 شکل تقریباً یکسانی در جهت کششی و فشاری دارد و نمونه آزمایش شده جذب انرژی بالایی را نشان داد. نمودار پدیده باریک‌شدگی که بیان‌کننده اتلاف انرژی هست، را نشان می‌دهد. باز و بسته شدن ترک‌ها، بیرون کشیده شدن و باریک‌شدگی میلگرد داخل ستونک قائم بتنی، شکست آجر پاشنه دیوار می‌توانند این پدیده را توجیه کنند.

شکل ۲۳: نمودار چرخه‌ای نمونه SRUW1.

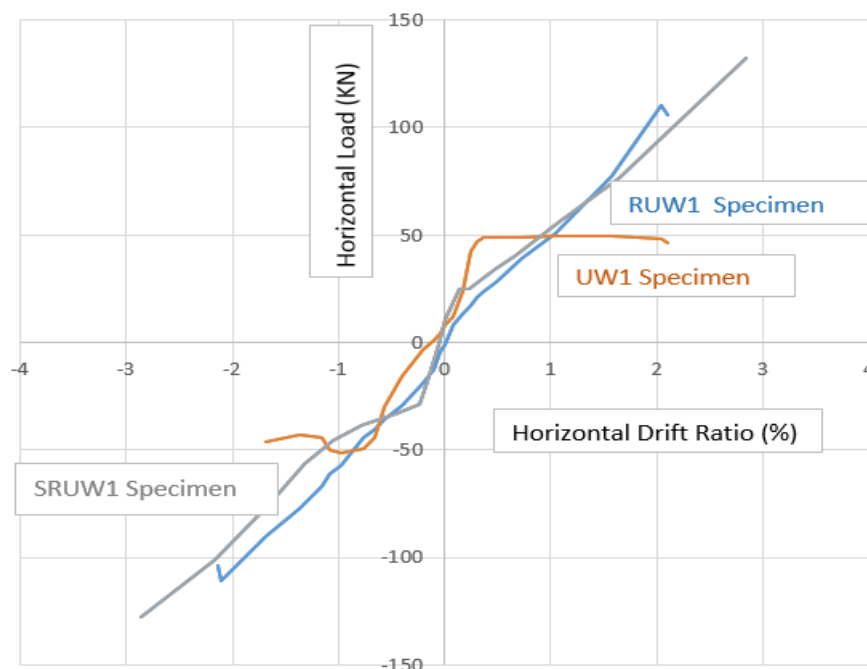
این نمونه‌ها با مقیاس واقعی و ابعاد (۲۶۳۰×۱۵۰۰×۳۵۰) میلی‌متر (ضخامت×طول×ارتفاع) بودند. منحنی پوش بار جانبی-تغییر مکان جانبی در شکل ۲۵ رسم شده است و همچنین ویژگی‌های چرخه‌ای آن‌ها در جدول ۴ داده شده است. نتایج آزمایشگاهی نشان می‌دهد ترمیم دیوار آسیب‌دیده با ستونک‌های قائم موجب افزایش سختی جانبی اولیه ۲۴۳ درصد، سختی موثر ۳۵۶ درصد، بار مقاومت جاری شدن ۲۱۵ درصد، جابجایی نسبی جاری شدن ۱۹۰ درصد، بار در مقاومت حداکثر ۲۱۹/۲۳ درصد و جابجایی ۳۸۶ درصد شده است.

شکل ۲۵: منحنی پوش بار جانبی - تغییر مکان جانبی.

در ضمن افزایش جابجایی شکل پذیر (نسبت جابجایی در تغییر مکان حداکثر به تغییر مکان جاری شدن) ۲۲۶/۴ درصد، بیشتر از دو برابر رخ داده است و کاهش اتلاف انرژی ۹۵/۷۲ درصد مشاهده شده است. افزودن ستونک‌های قائم بتنی در نمونه آسیب‌دیده نه تنها اکثر ویژگی‌های جانبی دیوار اولیه را در نمونه ایجاد کرده است، بلکه تعداد زیادی از آن‌ها را در حد زیادی بهبود بخشیده است.

نتایج آزمایشگاهی نشان می‌دهد ترمیم دیوار آسیب‌دیده با پاشیدن بتن علاوه بر اضافه کردن ستونک‌های قائم بتنی و کاشتن میلگردهای افقی بر روی نمونه آسیب‌دیده باعث موجب افزایش سختی جانبی اولیه ۱۷۳ درصد، سختی جانبی مؤثر ۲۹۷/۳۷ درصد، بار در نقطه جاری شدن ۲۱۹ درصد، جابجایی نسبی ۲۰۵ درصد، بار در نقطه مقاومت حداکثر ۴۶۴ درصد و جابجایی نسبی ۱۱۷/۳ درصد، میزان اتلاف انرژی ۲۳۳/۸ درصد، بیشتر از دو برابر شده است و جابجایی شکل‌پذیر (نسبت جابجایی در تغییر مکان حداکثر به تغییر مکان جاری شدن) ۳۷۳ درصد زیاد شده است.
