## مطالعه موردی و ارزیابی دو سازه مهاربندی فولادی در زلزله بم و روش‌های مقاوم‌سازی

## Case study and Evaluation of two steel bracing systems in the Bam earthquake and methods of retrofitting

در این مقاله دو ساختمان قاب فولادی آسیب‌دیده در زلزله بم با سیستم مهاربند ضربدری که ساختمان اول در هر دو جهت مهاربندی شده و ساختمان دوم نیز در یک جهت مهاربندی و جهت دیگر پانل پرکننده با اتصال خورجینی است؛ مورد بررسی قرار گرفت.

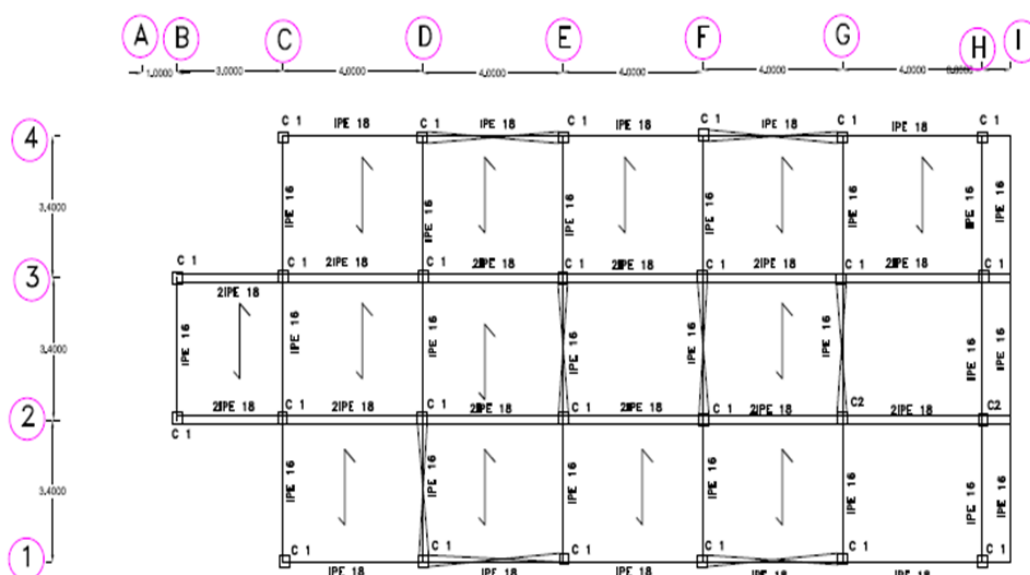
شکل ۳: پلان طبقه همکف ساختمان دو جهت مهاربندی شده آسیب دیده در زلزله بم

بیشترین آسیب این ساختمان در برابر زلزله در طبقه همکف روی داده و پدیده طبقه نرم در این طبقه مشاهده شده است. در جهت طولی ساختمان (شمالی - جنوبی)، چهار دهانه کناری دارای مهاربند هم‌محور است، تعداد میانقاب‌ها نیز نسبتاً زیاد و مؤلفه زلزله در این جهت دارای شدت کمتری نسبت به جهت شرقی - غربی است. با توجه به موارد ذکر شده، آسیب‌ها در این جهت بسیار کمتر از جهت دیگر است. در جهت عرضی (شرقی - غربی) در مجموع سه دهانه دارای مهاربند می‌باشد و یکی از مهاربندها از نوع مهاربند برون محور و مابقی از نوع هم‌محور است. با توجه به سختی و مقاومت کمتر ساختمان در جهت شرقی - غربی و شدت بیشتر مؤلفه زلزله در این جهت، آسیب‌ها در این جهت بسیار بیشتر بوده و تغییر مکان ماندگار در حدود ۳۰ سانتی‌متر در طبقه همکف روی داده است. کلیه مهاربندها در طبقه همکف دچار کمانش و آسیب شدید شده است. در برخی از موارد نیز ورق اتصال مهاربند به تیر و ستون یا جوش‌های مهاربند در این ناحیه از کفایت لازم برخوردار نبوده و قبل از رسیدن به ظرفیت نهایی مهاربند از محل اتصال جدا شده‌اند. آسیب‌دیدگی در ستون‌ها بسیار شدید بود و دچار کمانش شده‌اند به گونه‌ای که باربری ثقلی ساختمان پس از زلزله به مخاطره افتاده و ساختمان در آستانه فروریزش است. از آنجا که میانقاب‌ها از جنس آجر سفال بوده و نسبت به آجر فشاری سختی و مقاومت کمتری دارد، کلیه میانقاب‌ها در طبقه همکف دچار فروریزش شده‌اند. همچنین میانقاب‌های داخلی در طبقه اول و برخی از میانقاب‌های پیرامونی دچار فروریزش شده‌اند.

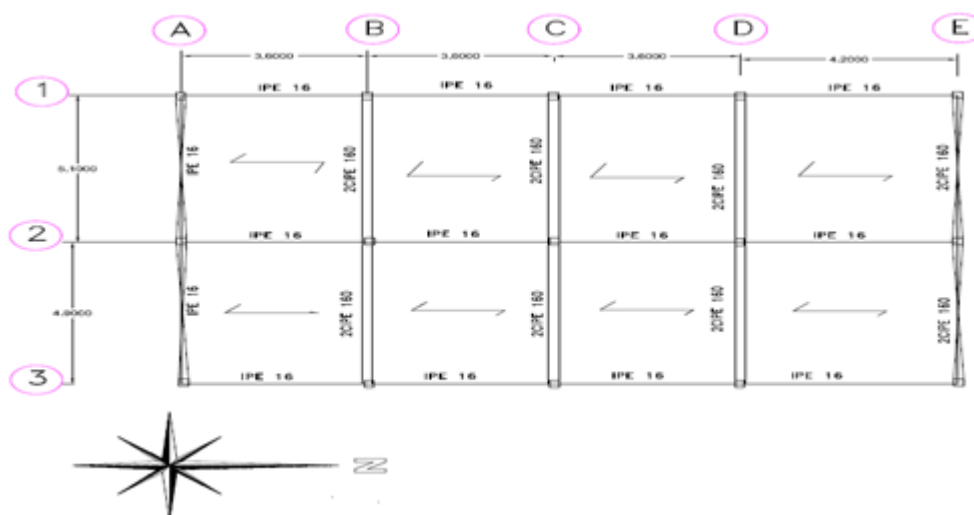
شکل ۴: پلان طبقات ساختمان یک جهت مهاربند شده آسیب دیده در زلزله بم

بیشتر آسیب‌های این ساختمان در برابر زلزله در طبقه همکف روی داده و پدیده طبقه نرم در این طبقه مشاهده شده است. در جهت طولی ساختمان (شمالی - جنوبی) سیستم مناسب برای مقابله با نیروهای لرزه‌ای وجود ندارد و تنها وجود میانقاب می‌باشد. در سمت دیگر ساختمان که میانقاب‌ها قرار ندارند ایجاد مفصل خمیری ستون‌ها و تغییر مکان نسبی زیاد در طبقه همکف که سختی کمتری نسبت به سایر طبقات دارد مشاهده شده است. در برخی از طبقات نیز مهاربندها اجرا نشده است و در برخی از دهانه‌ها نیز پیوستگی آن‌ها در ارتفاعات رعایت نگردیده و مسیر بار کامل نمی‌باشد. همچنین وجود میانقاب‌ها در طبقه همکف سبب گردیده که نیروی برشی زیادی به وسط

ستون‌های واقع در این طبقه وارد شود. مهاربندهای طبقه همکف در نمای شمالی از محل خود جدا شده‌اند و تشکیل مفاصل خمیری در ستون‌ها مشهود است. شکل ۵، برخی آسیب‌های وارد شده به ساختمانهای مذکور در زلزله بم را نشان می‌دهد.

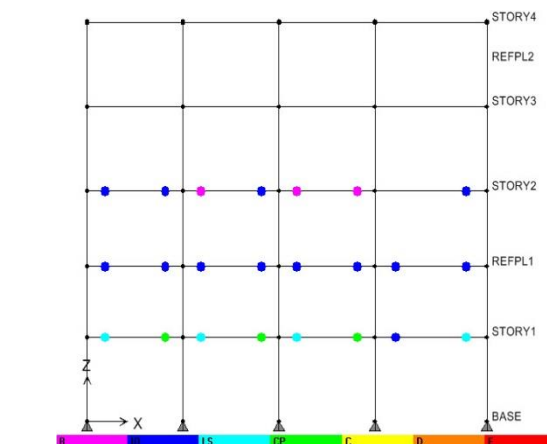
شکل ۱۱: آنالیز پوش آور قاب ۱ در جهت X ساختمان یک جهت مهاربندی شده

با توجه به بررسی در قاب ۱ و قاب ۴ از ساختمان دو جهت مهاربندی (شکل ۸ و ۹) ساختمان موجود در زلزله بم، کاملاً مشخص است که در گام ۱۰ (کمترین زمان بارگذاری) رفتار غیر شکل پذیری از خود نشان داده و علت آن مکانیزم زود هنگام سازه و روند نامناسب تشکیل مفاصل پلاستیک در مهاربندها و ستون ها مجاور آن می باشد. با بررسی و مقایسه روند تشکیل مفاصل پلاستیک در مهاربندها مشاهده می گردد که همانند سازه واقعی نشان داده شده در شکل ۵، تسلیم اعضا با یک روال منطقی صورت نگرفته است و سازه قبل از اینکه تغییر شکل قابل ملاحظه ای داشته باشد مکانیزم می گردد. در سازه یک جهت مهاربندی شده نیز در جهت Y در گام ۲۰ بارگذاری، مفاصل پلاستیک تشکیل شده در قاب A در شکل ۱۰ نمایش داده شده است. در شکل ۱۱ نیز مفاصل پلاستیک تشکیل شده در قاب ۱ در جهت X از سازه یک جهت مهاربندی شده نمایش داده شده است.

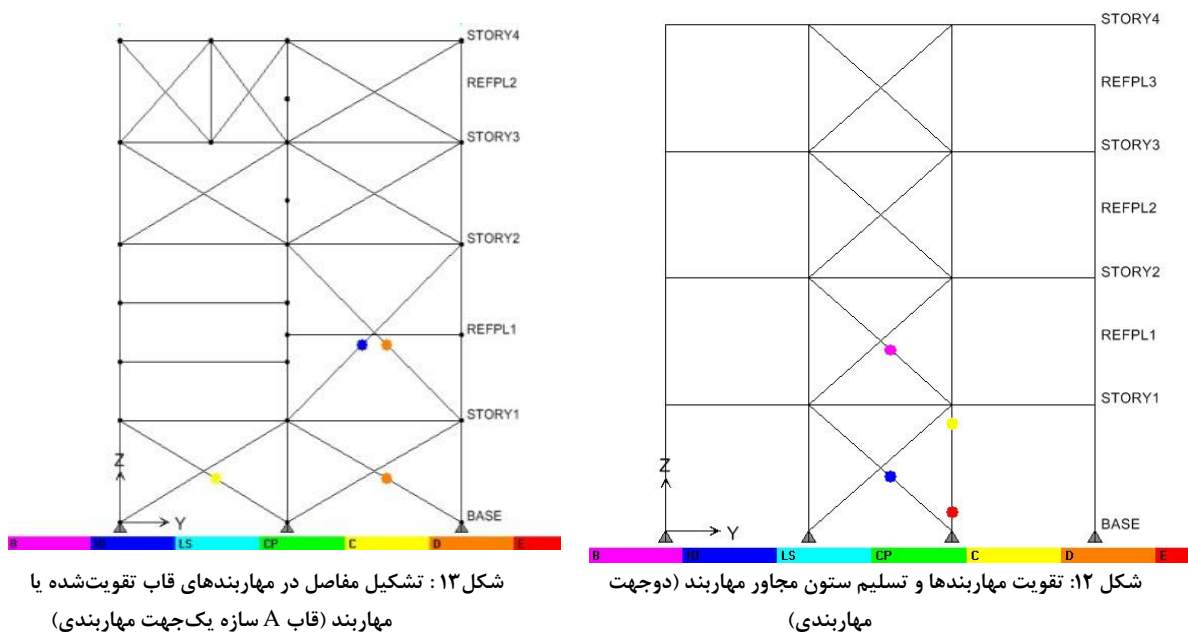
گام بعدی تقویت سازه موجود در زلزله بم می‌باشد؛ در حالت اول تنها مقاطع مهاربندها تقویت شده اند که با قرار دادن دوبل ناودانی به جای مهاربندهای موجود و انجام آنالیز پوش آور نتیجه گرفته می‌شود قبل از پلاستیک شدن مهاربندها، مفاصل پلاستیک در پای ستون‌ها ایجاد شده است. به‌عنوان نمونه یکی از قاب‌های ساختمان دوجبهت مهاربندی شده در شکل ۱۲ نمایش داده شده است. در سازه یک جهت مهاربندی شده نیز در جهت Y سازه که دارای مهاربند است، فقط در قاب‌های مهاربندی، ابتدا مهاربندها در طبقات پایین دچار کمانش می‌شوند سپس در ستون‌ها مفصل پلاستیک ایجاد می‌گردد. در قاب‌های دیگر (مانند قاب A) هیچ مفصلی در ستون‌ها ایجاد نمی‌گردد (شکل ۱۳).

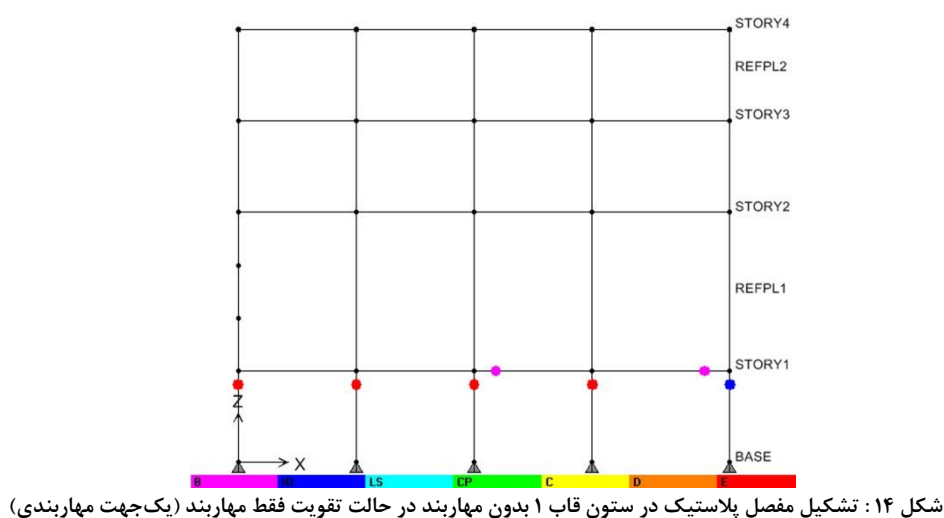
در جهت X سازه، قاب‌های سازه بدون مهاربند می‌باشند که قبل از پلاستیک شدن مهاربندها، مفاصل پلاستیک در ستون‌های طبقه اول ایجاد می‌گردد که نشان‌دهنده طبقه نرم در سازه می‌باشد. به‌عنوان نمونه یکی از قاب‌های ساختمان یک جهت مهاربندی در شکل ۱۴ نمایش داده شده است. در حالت دوم ستون‌ها تقویت شده و مهاربندها با همان مقاطع در زلزله، تحت آنالیز پوش آور قرار داده شد. در این حالت منحنی پوش آور وضعیت مناسبتری داشت و قبل از تشکیل مفصل در ستون طبقه اول مهاربندها دچار کمانش شده‌اند که به عنوان نمونه قاب ۱ از سازه دو جهت مهاربندی و یک جهت مهاربندی به ترتیب در شکل های ۱۵ و ۱۶ نشان داده شده است.
